# NAF Bruktbiltest

**Testdato**  
27.10.2025

| <b>Modell</b> | MIFA 9 | <b>Motoreffekt</b> | 180 kW |
| <b>Registreringsnr.</b> | EJ25780 | <b>Drivstofftype</b> | Elektrisk |

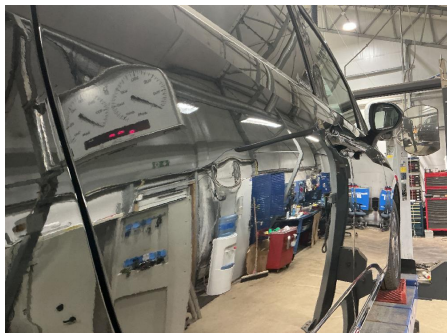
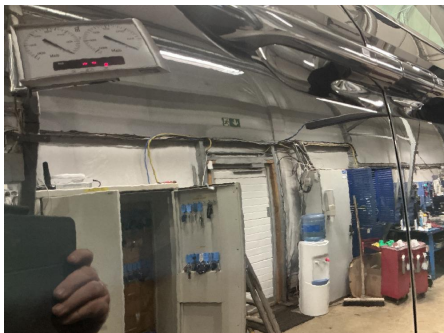
**1. Høyre bakdør**

| Ref.Id | Repareres | Resultat | Beskrivelse |
|---|---|---|---|
| 86.1 | Lakk / karosseri utvendig | Bulk (er): | Venstre fordør, Høyre bakdør |
| 86.12 | | Steinsprut/lakksår | Panser, Høyre bakdør |
