VOLVO XC70 163 HK AUTOMAT 4X4

TESTDATO: 14.01.2026

YT71657

NBF Tilstandsrapport er utarbeidet av Norges Bilbransjeforbund og Forbrukerrådet.

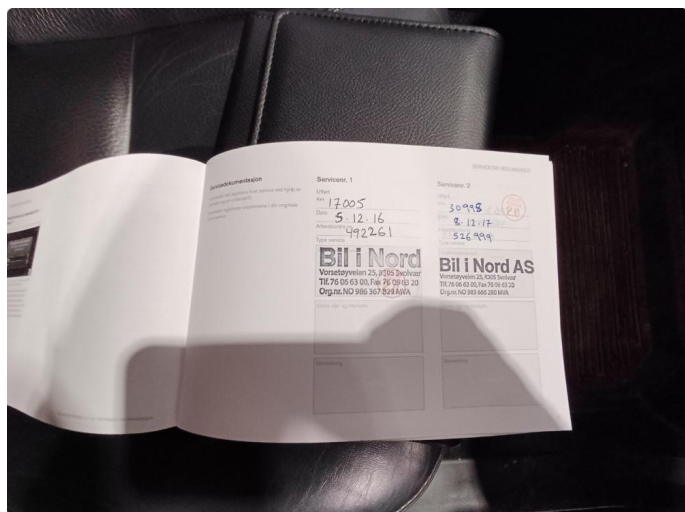
| Punkt | Beskrivelse | Plassering |
|---|---|---|
| 3.1 Opplysninger | dokumentert service, se bilde | alle |

3.1 Dokumentert service, se bilde

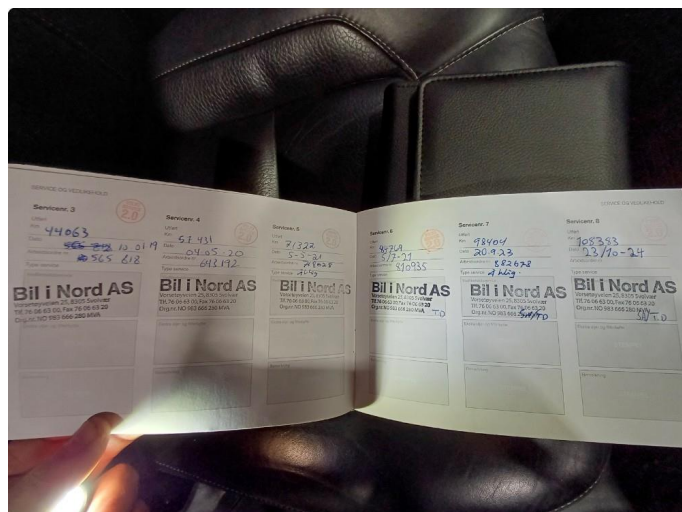
3.1 Dokumentert service, se bilde
