HONDA CR-V 160 HK AUTOMAT 4X4

TESTDATO: 09.01.2026

NBF Tilstandsrapport er utarbeidet av Norges Bilbransjeforbund og Forbrukerrådet.

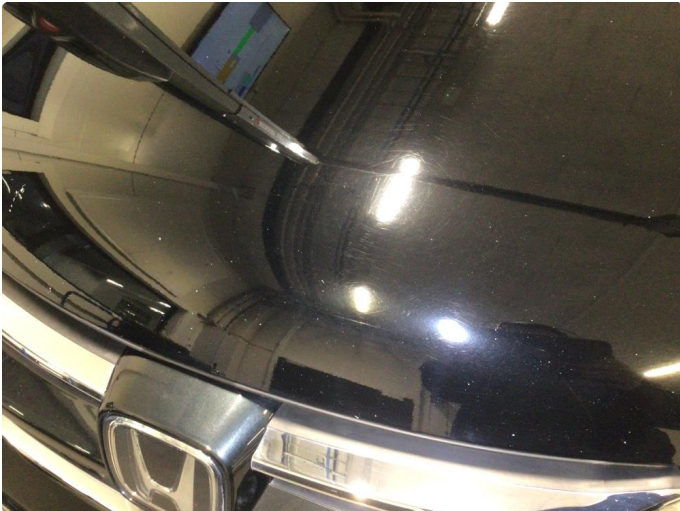
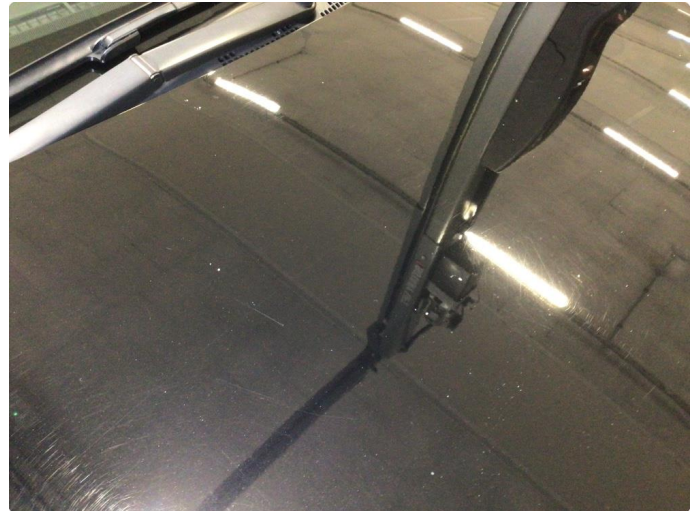
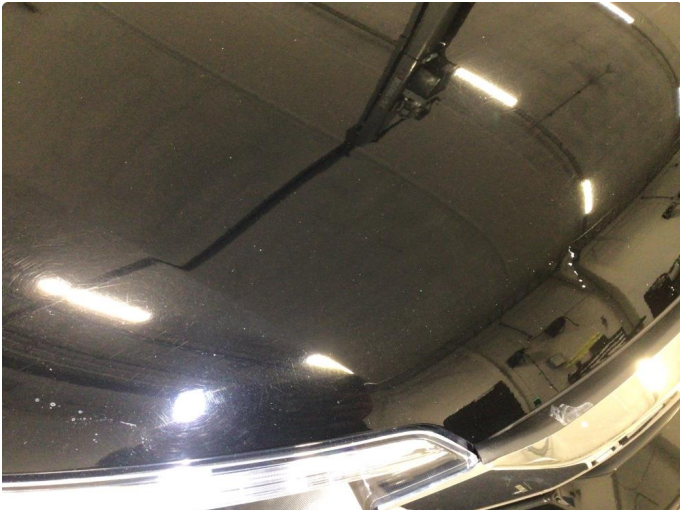
1.1 Steinsprut på panser

| Punkt | Beskrivelse | Plassering |
|---|---|---|
| 1.1 Panser | Steinsprut på panser | |

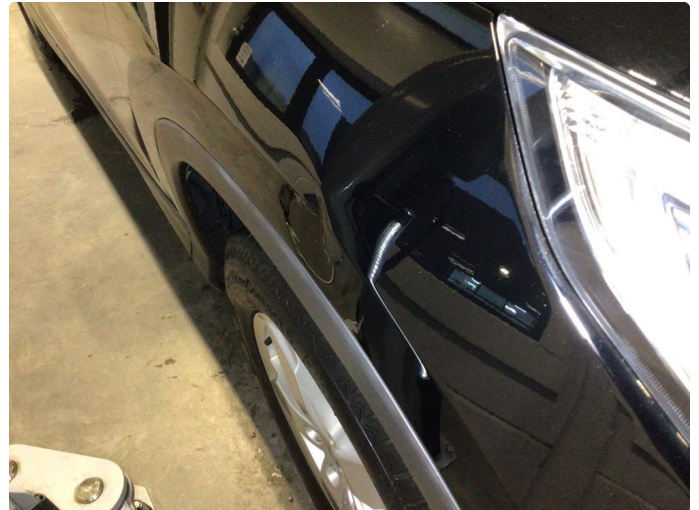
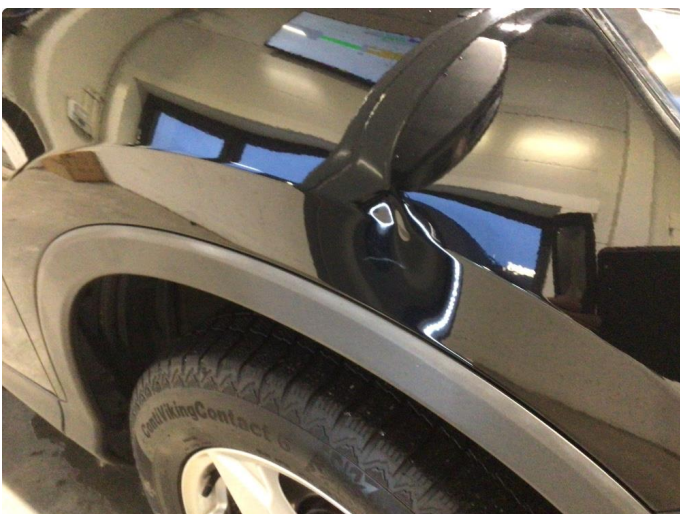
1.2 Liten bulk på høyre framskjerm blir utbedret

| Punkt | Beskrivelse | Plassering |
|---|---|---|
| 1.2 Skjermer | Liten bulk på høyre framskjerm blir utbedret | |

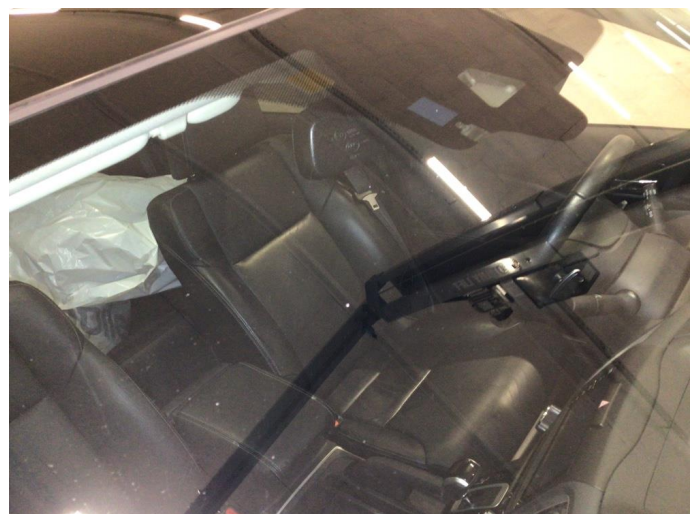
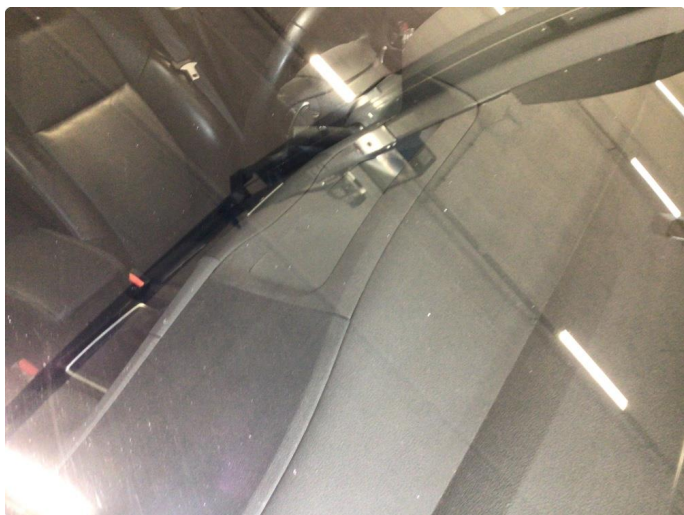
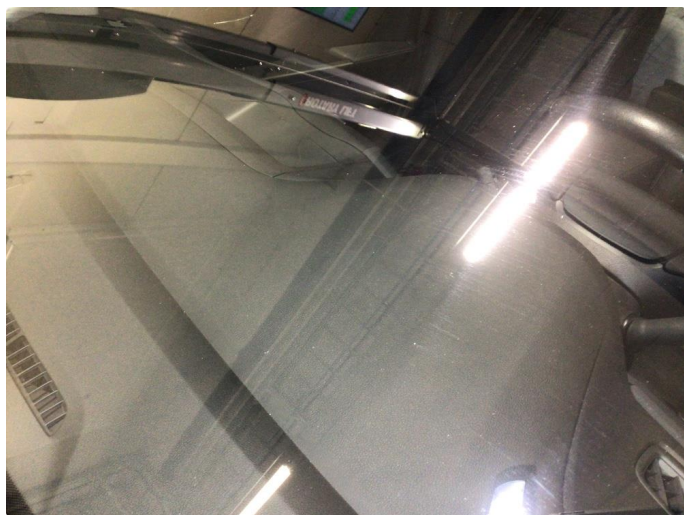
1.3 Noe steinsprut på frontvindu

| Punkt | Beskrivelse | Plassering |
|---|---|---|
| 1.3 Frontvindu | Noe steinsprut på frontvindu | |

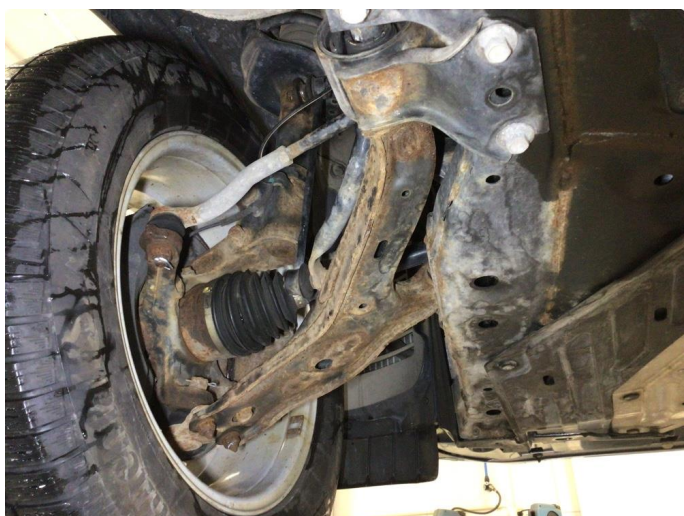
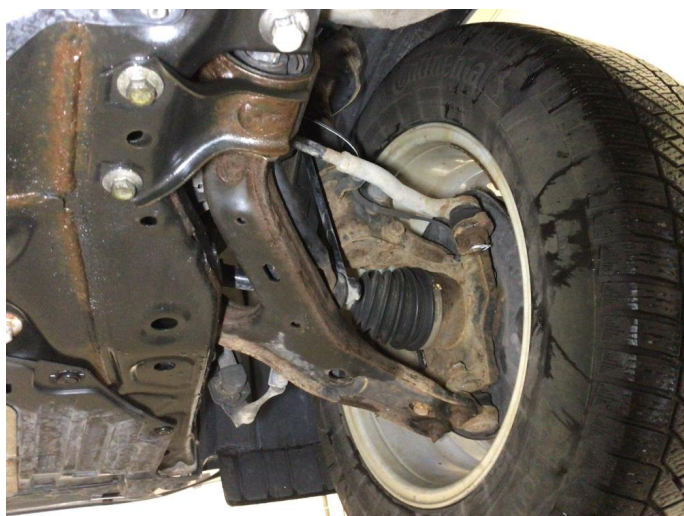
2.1 Noe overflaterust i forstilling, ingen tiltak kreves

| Punkt | Beskrivelse | Plassering |
|---|---|---|
| 2.1 Forstilling | Noe overflaterust i forstilling, ingen tiltak kreves | |

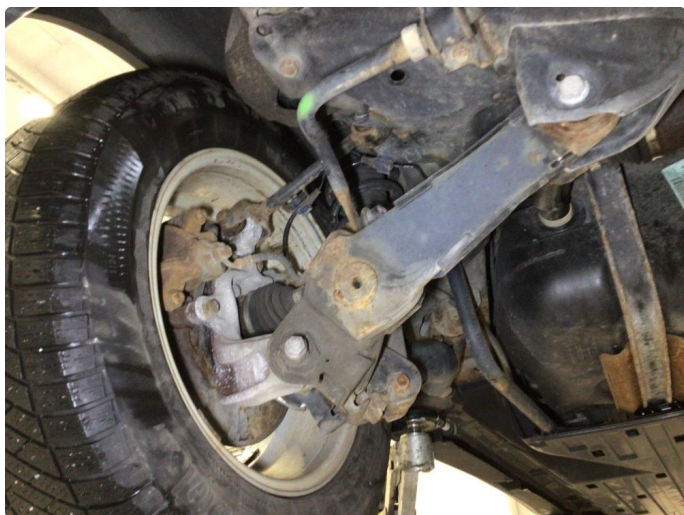
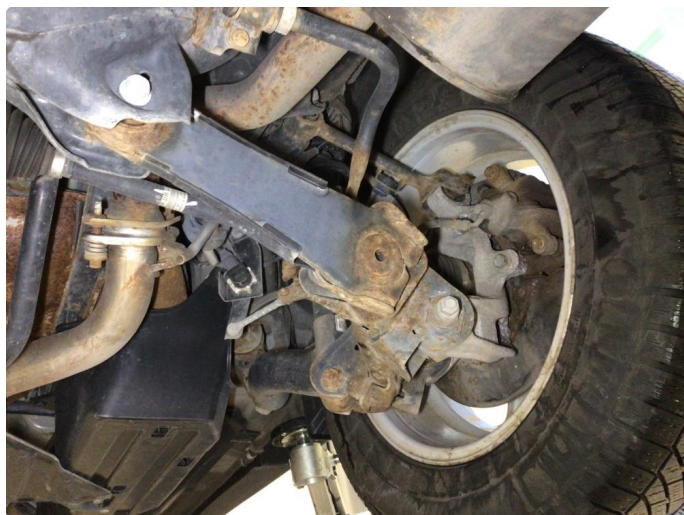
2.2 Noe overflaterust i bakstilling, ingen tiltak kreves

| Punkt | Beskrivelse | Plassering |
|---|---|---|
| 2.2 Bakstilling | Noe overflaterust i bakstilling, ingen tiltak kreves | |
