SKODA SUPERB 200 HK AUTOMAT 4X4

TESTDATO: 13.01.2026

KJ58868

CHASSISNR: TMBLR9NP3P7019690

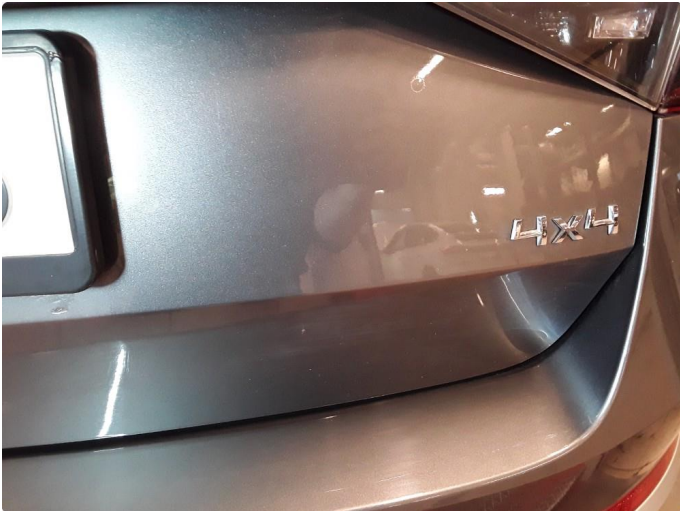
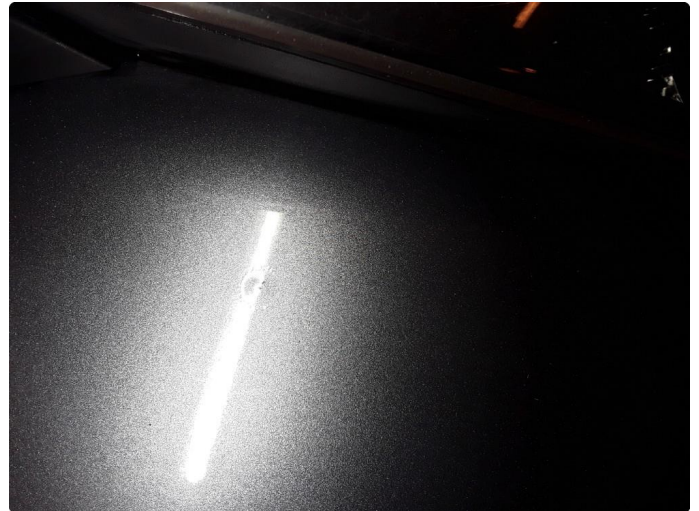
| Punkt | | Beskrivelse | Plassering |
|---|---|---|---|
| 1.2 | Bakluke | Liten steinsprut med korrosjon. | |

1.2 Liten steinsprut med korrosjon.

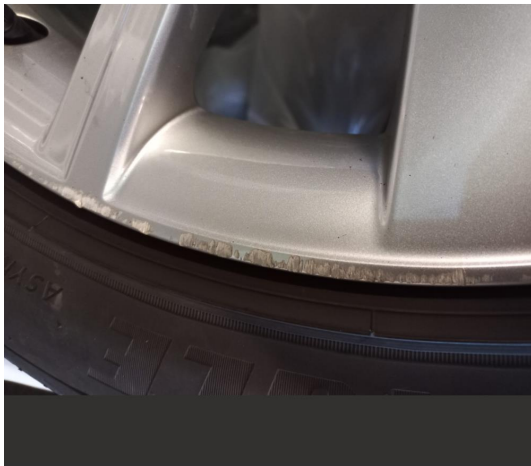
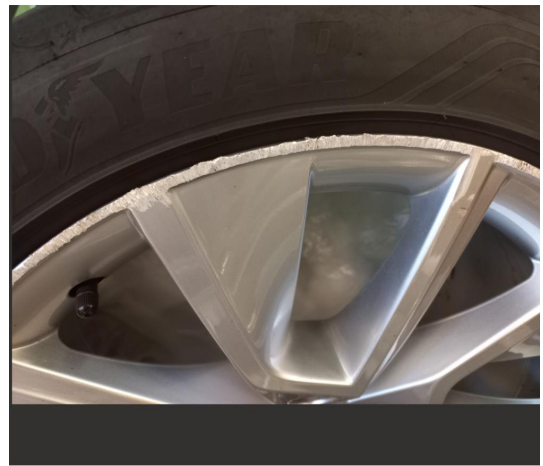
| Punkt | | Beskrivelse | Plassering |
|---|---|---|---|
| 1.3 | Dekk/Felger | 2 noe kantkjørte sommerfelger. | |

1.3 2 noe kantkjørte sommerfelger.
