# NAF Bruktbiltest

**Testdato**  
12.01.2026

| Modell | ZOE | Motoreffekt | 80 kW |
| Registreringsnr. | EV40496 | Drivstofftype | Elektrisk |

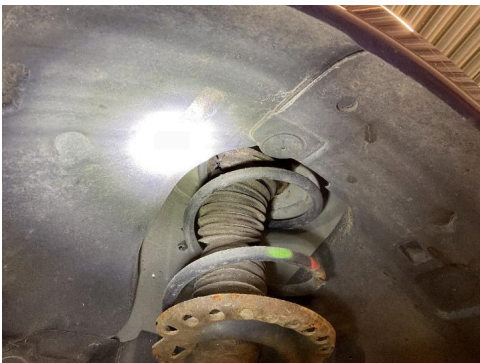
28. Fjærer / fjærbein.

| Ref.Id | Repareres | Resultat | Beskrivelse |
|---|---|---|---|
| 86.1 | Fjærer / fjærbein. | Brudd: | Venstre foran |

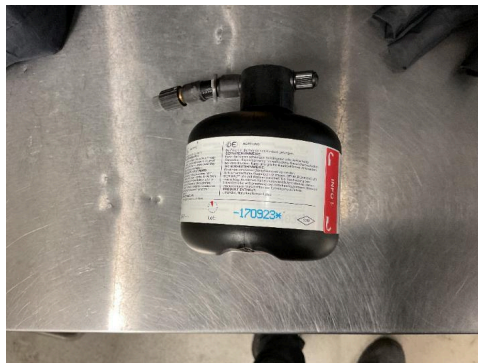
**R** 29. Reservehjul / dekkreparasjonssett.

| Ref.Id | Repareres | Resultat | Beskrivelse |
|---|---|---|---|
| 63.2 | Reservehjul / dekkreparasjonssett. | Dekkreparasjonssett, holdbarhetsdato har utløpt | |

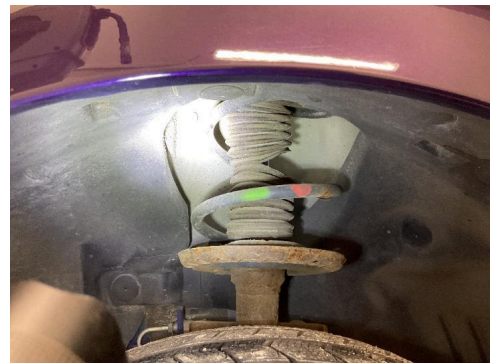
**R** 30. Støtdempere.

| Ref.Id | Repareres | Resultat | Beskrivelse |
|---|---|---|---|
| 76.4 | Støtdempere. | Defekt støvmansjett | Venstre foran, Høyre foran |
