# NAF Bruktbiltest

| Bilmerke | Tesla | Motorstørrelse | 0 cm <sup>3</sup> |
| Modell | Model 3 | Motoreffekt | 150 kW |
| Registreringsnr. | EV50355 | Drivstofftype | Elektrisk |

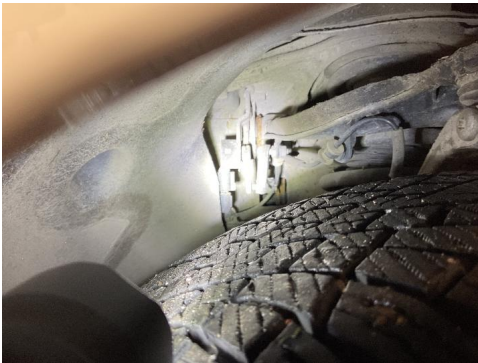
31. Bremsesør.

| Ref.Id | Repareres | Resultat | Beskrivelse |
|---|---|---|---|
| 71.2 | Bremserør. | Rustskade på bremserør: | Venstre foran |

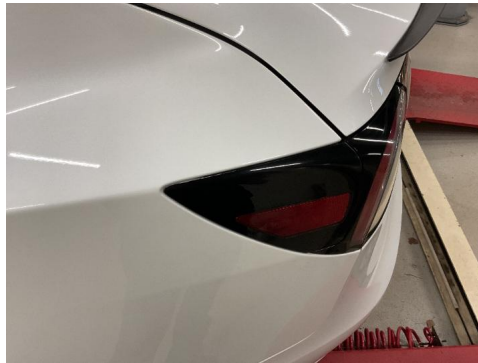
**R** 32. Ladekontakt elbil/hybrid.

| Ref.Id | Opplysning | Resultat | Beskrivelse |
|---|---|---|---|
| 57.6 | Ladekontakt elbil/hybrid. | * Lukker ikke som vanlig | |

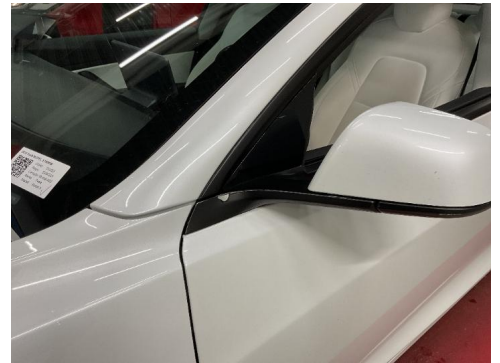
**O** 33. Lakk / karosseri utvendig.

| Ref.Id | Repareres | Resultat | Beskrivelse |
|---|---|---|---|
| 64.5 | Lakk / karosseri utvendig. | Lakkslipp/flassing | Venstre speil |

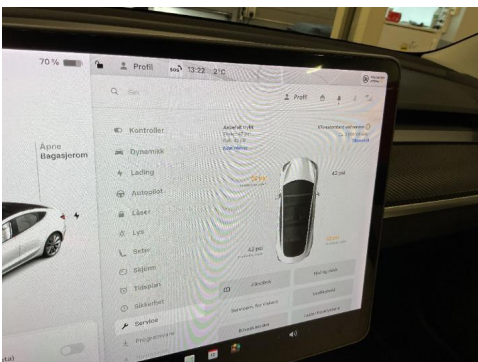
34. Varsellamper/ meldinger.

| Ref.Id | Repareres | Resultat | Beskrivelse |
|---|---|---|---|
| 6.3 | Varsellamper/ meldinger. | Varsellampe for TPMS (Dekktrykk) lyser | |
