# NAF Bruktbiltest

**Testdato**  
13.01.2026

| Bilmerke | Tesla | Motorstørrelse | - cm <sup>3</sup> |
| Registreringsnr. | EL29193 | Drivstofftype | Elektrisk |

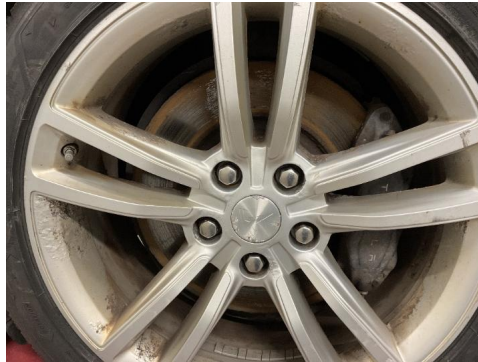
38. Bremseskive/klosser utvendig

| Ref.Id | Repareres | Resultat | Beskrivelse |
|---|---|---|---|
| 87.12 | Bremseeskive/klosser utvendig | Rust på bremseeskive: | Venstre foran, Høyre foran |

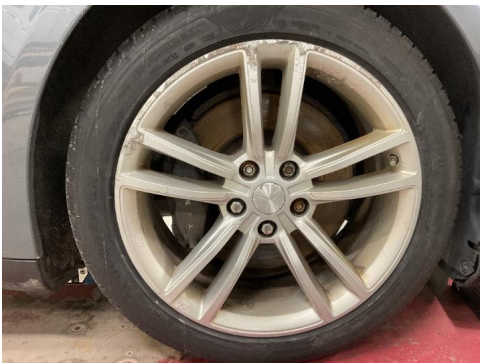
40. Bremseskive/klosser utvendig

| Ref.Id | Opplysning | Resultat | Beskrivelse |
|---|---|---|---|
| 87.23 | Bremseeskive/klosser utvendig | Overflaterust eller mindre enn 50% av overflaten rustet | Høyre bak |

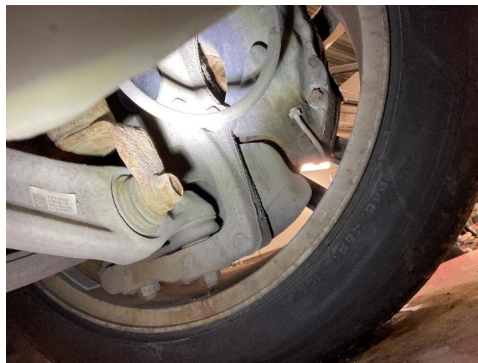
**R** 41. Bremseskiver innvendig.

| Ref.Id | Repareres | Resultat | Beskrivelse |
|---|---|---|---|
| 74.1 | Bremseeskiver innvendig. | Rust på bremseeskive: | Venstre foran, Høyre foran |

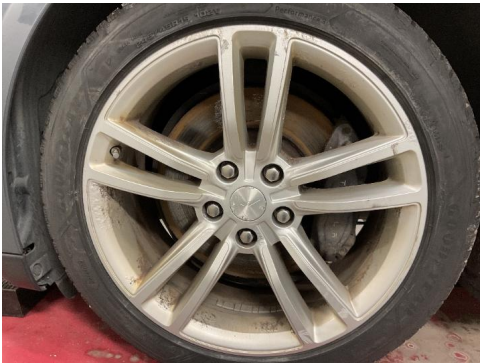
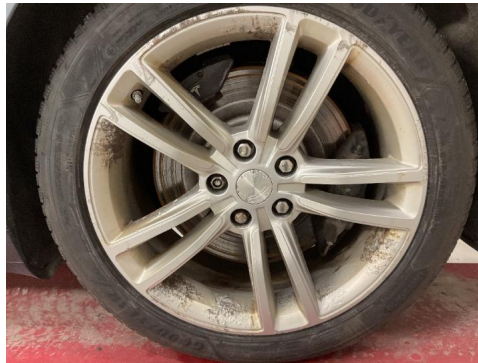
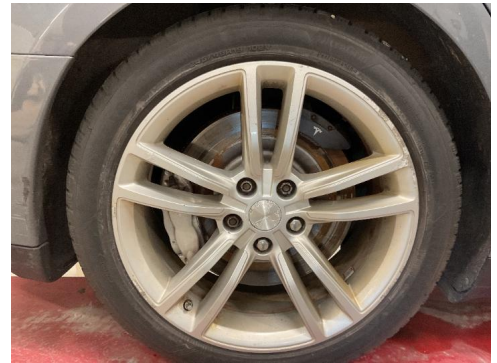
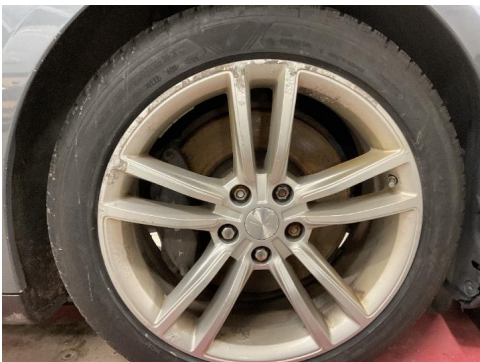
| Ref.Id | Repareres | Resultat | Beskrivelse |
|---|---|---|---|
| 90.6 | Felg. | Vesentlig oksidering/rust | Venstre foran, Venstre bak, Høyre foran, Høyre bak |

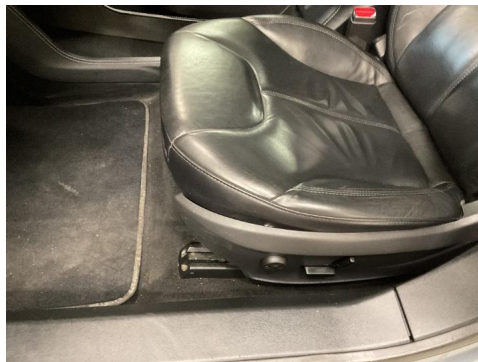
**R** 47. Førersete.

| Ref.Id | Repareres | Resultat | Beskrivelse |
|---|---|---|---|
| 54.6 | Fører sete. | * Deksel sitter løst | |

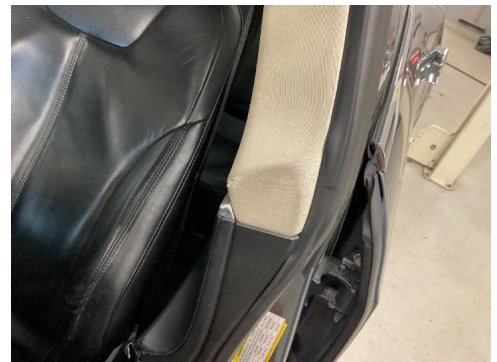
**R** 48. Interiør generelt.

| Ref.Id | Opplysning | Resultat | Beskrivelse |
|---|---|---|---|
| 23.5 | Interiør generelt. | Diverse bruksslitasje | |

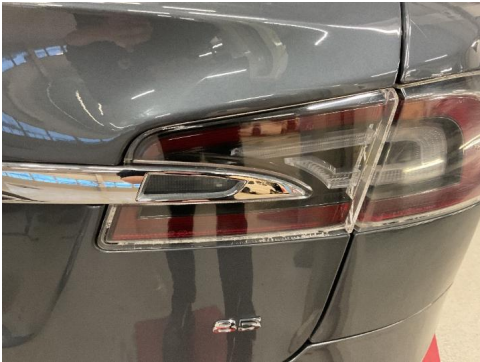
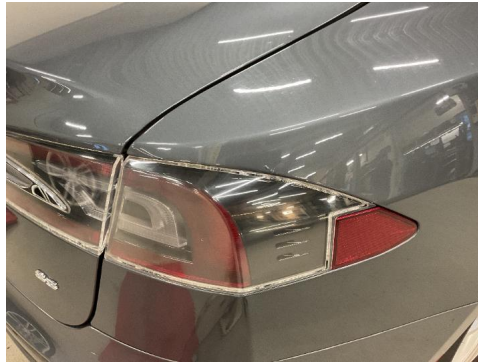
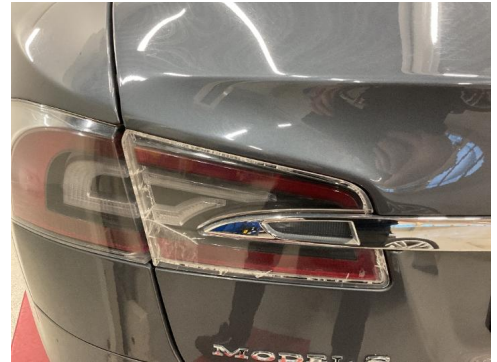
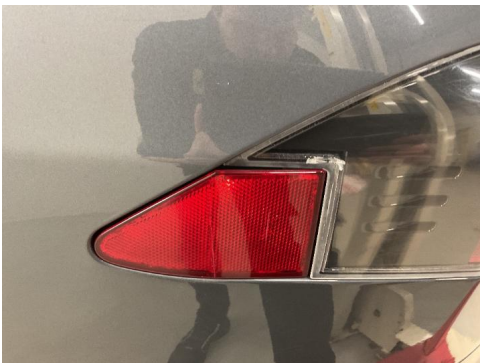
| Ref.Id | Repareres | Resultat | Beskrivelse |
|---|---|---|---|
| 38.1 | Lykter/lys - tilstand. | Skadet lykteglass: | Venstre baklys, Høyre baklys, Venstre bremselys, Høyre bremselys |

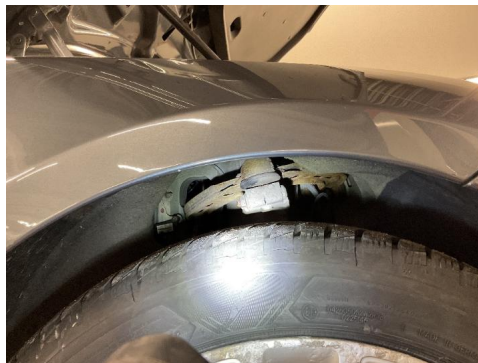
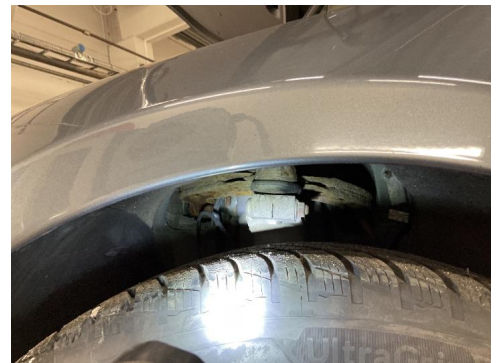
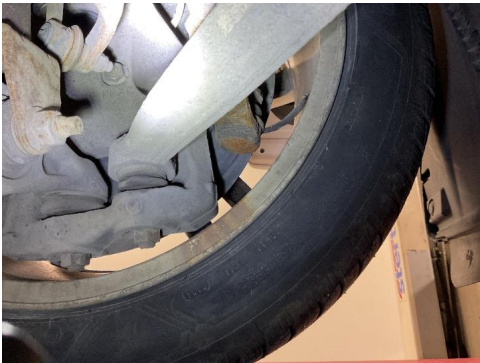
| Ref.Id | Opplysning | Resultat | Beskrivelse |
|---|---|---|---|
| 83.9 | Opphengs- / bærearmer foraksel. | Korrosjon/rustdannelse | Venstre øvre, Høyre øvre |
| 83.10 | | * Noe henger løst på venstre forhjul | |

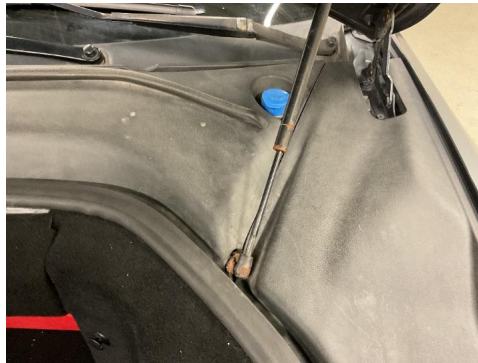
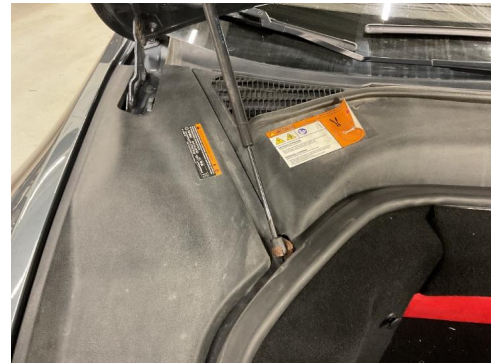
| Ref.Id | Opplysning | Resultat | Beskrivelse |
|---|---|---|---|
| 34.14 | Panser. | * Rust på begge panserstøtene | |

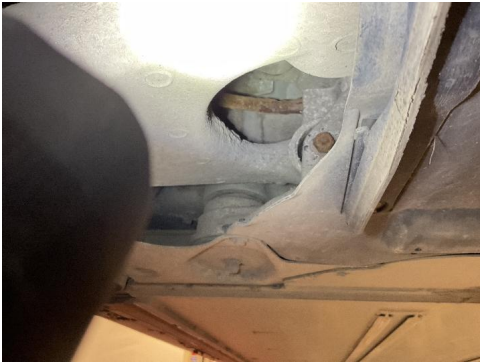
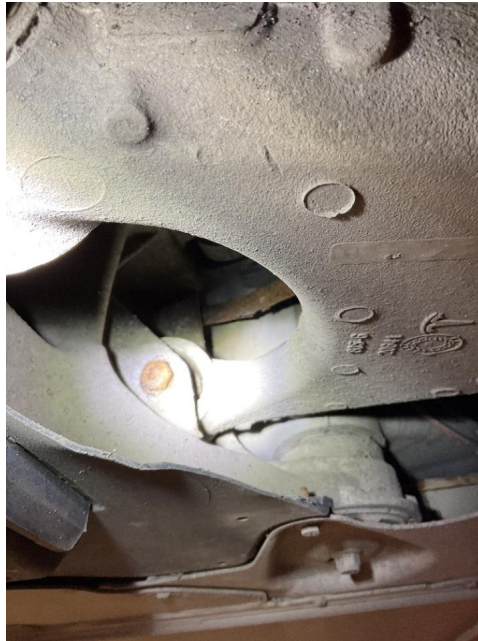
| Ref.Id | Repareres | Resultat | Beskrivelse |
|---|---|---|---|
| 67.1 | Stabilisator. | Slakk i lenkarm til stabilisatorstag: | Venstre foran, Venstre bak |
| 67.7 | | * Rust bak | |
