# NAF Bruktbiltest

**Testdato**  
13.01.2026

| Bilmerke | Tesla | Motorstørrelse | - cm <sup>3</sup> |
| Modell | Model S | Motoreffekt | 66 kW |

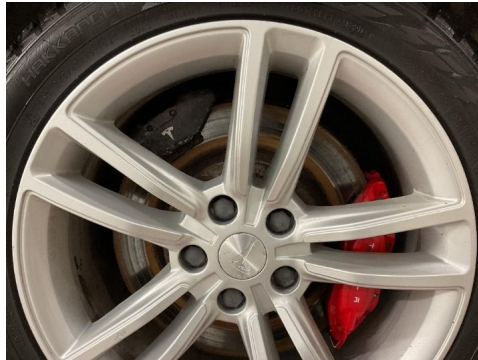
26. Bremseskive/klosser utvendig

| Ref.Id | Repareres | Resultat | Beskrivelse |
|---|---|---|---|
| 87.12 | Bremsekive/klosser utvendig | Rust på bremsekive: | Høyre foran |

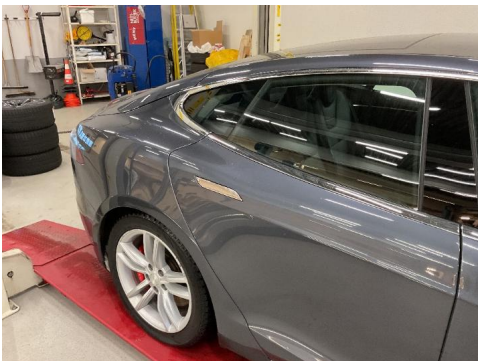
28. Dører.

| Ref.Id | Repareres | Resultat | Beskrivelse |
|---|---|---|---|
| 48.5 | Dører. | Skade på utvendig døråpner: | Høyre bakdør |
| 48.10 | | * Dørhånd tak på høyre bakdør går ikke ut får ikke åpent døra fra utsiden | |

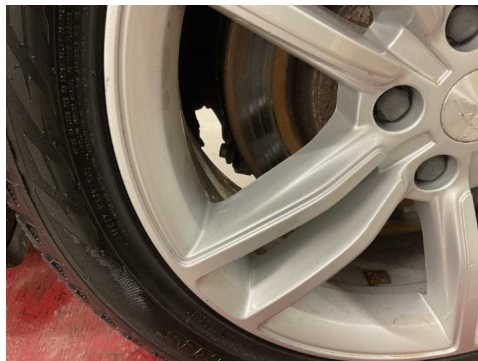
29. Felg.

| Ref.Id | Repareres | Resultat | Beskrivelse |
|---|---|---|---|
| 90.6 | Felg. | Vesentlig oksidering/rust | Venstre foran |

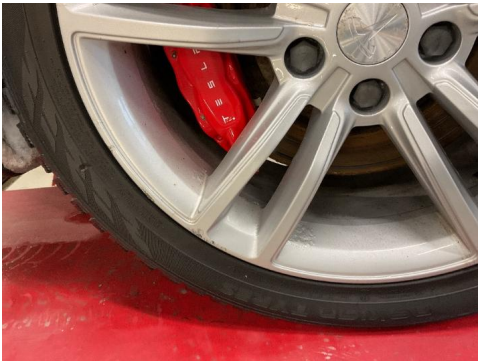
31. Felg.

| Ref.Id | Repareres | Resultat | Beskrivelse |
|---|---|---|---|
| 91.11 | Ekstra hjulsett.. | Vesentlig ripe / hakk: | 4 felger |
| 91.12 | | * Rift på 1. hjul | |

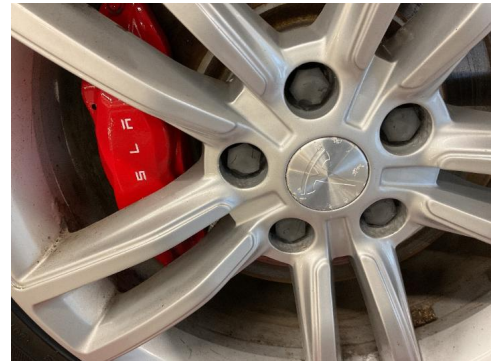
☐ 33. Felg.

| Ref.Id | Opplysning | Resultat | Beskrivelse |
|---|---|---|---|
| 90.9 | Felg. | Riper/slitasje på felg | Høyre bak |
| 90.12 | | Oksidering / oksidert felg | Venstre bak, Høyre bak, Høyre foran |

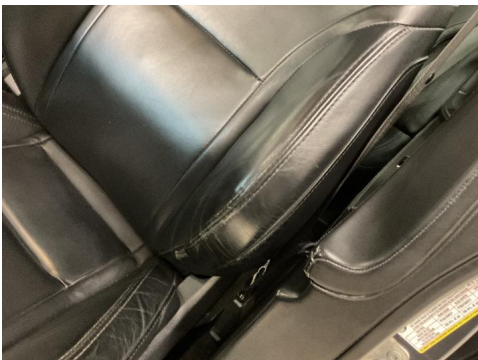
34. Førersete.

| Ref.Id | Opplysning | Resultat | Beskrivelse |
|---|---|---|---|
| 54.7 | Førersete. | Slitasje/sprekker på sete | |

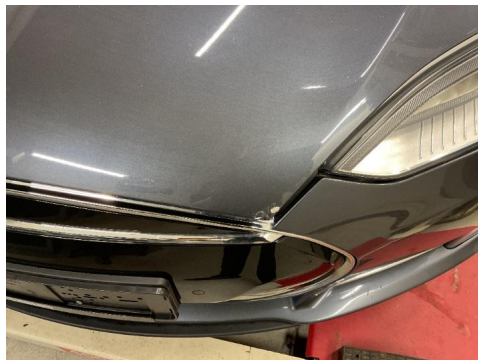
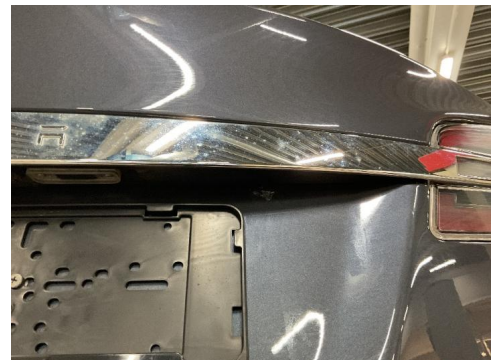
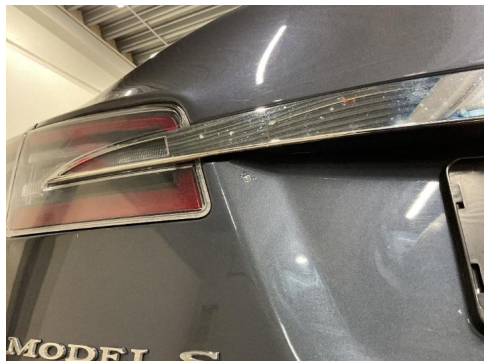
☐ 35. Lakk / karosseri utvendig.

| Ref.Id | Repareres | Resultat | Beskrivelse |
|---|---|---|---|
| 64.6 | Lakk / karosseri utvendig. | Lakkblærer | Panser, Bakluke |

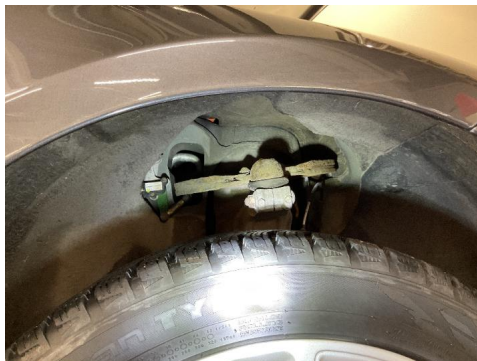
**R** 38. Opphengs- / bærearmer foraksel.

| Ref.Id | Opplysning | Resultat | Beskrivelse |
|---|---|---|---|
| 83.9 | Opphengs- / bærearmer foraksel. | Korrosjon/rustdannelse | Høyre side |

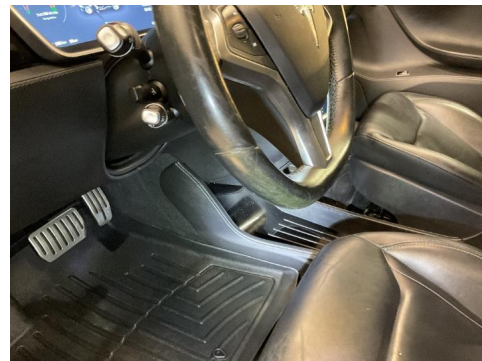
**O** 39. Ratt, rattaksel, ledd.

| Ref.Id | Opplysning | Resultat | Beskrivelse |
|---|---|---|---|
| 5.7 | Ratt, rattaksel, ledd. | * Misfarget ratt | |
