# NAF Bruktbiltest

**Testdato**  
13.01.2026

| Modell | Model 3 | Motoreffekt | 155 kW |
| Registreringsnr. | EV99674 | Drivstofftype | Elektrisk |

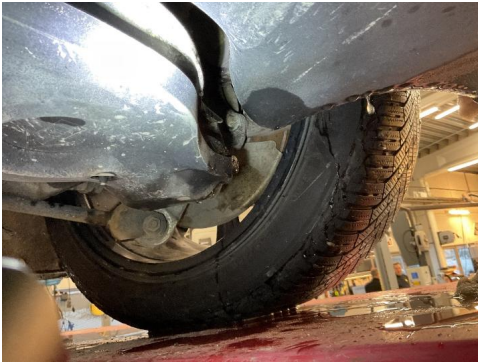
25. Bremseskiver innvendig.

| Ref.Id | Repareres | Resultat | Beskrivelse |
|---|---|---|---|
| 74.1 | Bremsekiver innvendig. | Rust på bremsekive: | Høyre bak |

R

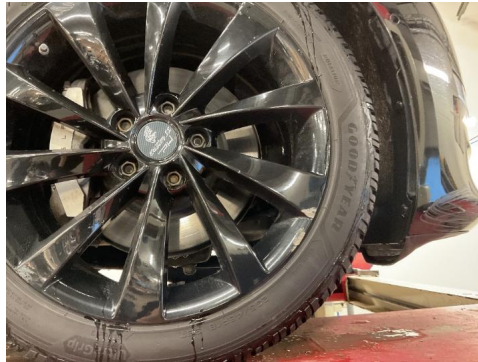
26. Felg.

| Ref.Id | Repareres | Resultat | Beskrivelse |
|---|---|---|---|
| 90.2 | Felg. | Vesentlig riper / hakk: | Høyre foran, Høyre bak |

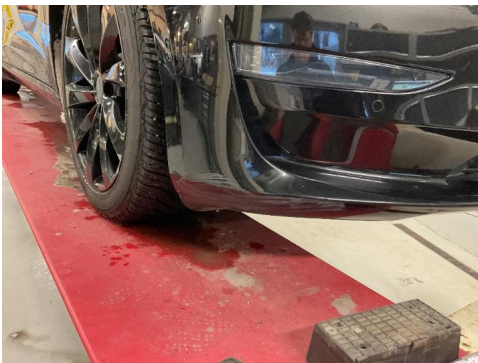
28. Lakk / karosseri utvendig.

| Ref.Id | Repareres | Resultat | Beskrivelse |
|---|---|---|---|
| 64.2 | Lakk / karosseri utvendig. | Lakkriper: | Støtfanger foran |
