SKODA KODIAQ 150 HK AUTOMAT 4X4

TESTDATO: 20.12.2025

CHASSISNR: TMBLJ9NS4P8014472

NBF Tilstandsrapport er utarbeidet av Norges Bilbransjeforbund og Forbrukerrådet.

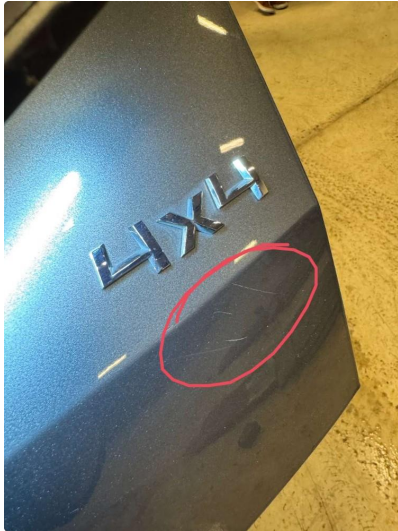
| Punkt | Beskrivelse | Plassering |
|---|---|---|
| 1.1 Bakluke | noen riper | |

1.1 Noen riper

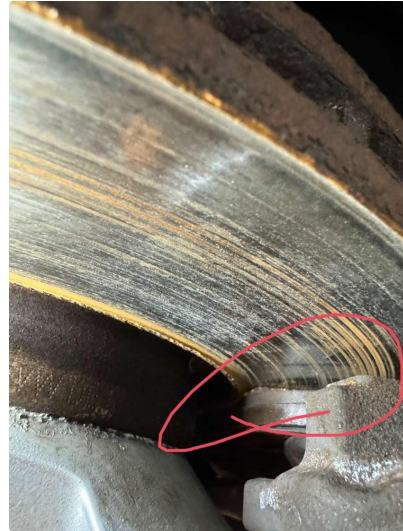
| Punkt | Beskrivelse | Plassering |
|---|---|---|
| 2.1 Skiver | utslitte skiver og klosser, blut byttet før salg | begge foran |

2.1 Utslitte skiver og klosser, blut byttet før salg
