FORD KUGA FORHJULSDRIFT

TESTDATO: 30.11.2025

YT76442

## OPPSUMMERT STATUS PÅ KJØRETØY

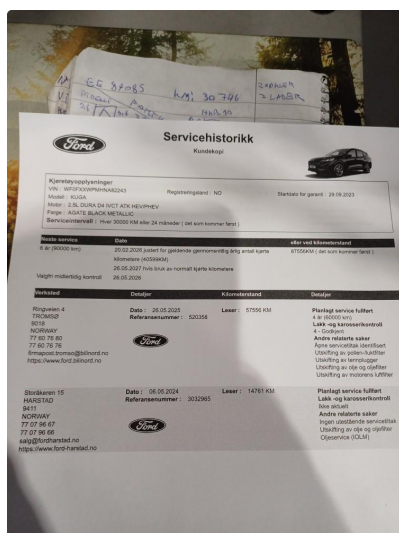
| Punkt | Beskrivelse | Plassering |
|---|---|---|
| 2.1    Opplysninger | dokumentert service, se bilde | alle |

## 2.1 Dokumentert service, se bilde
