# NAF Bruktbiltest

**Testdato**  
14.01.2026

| Bilmerke | Jaguar | Motorstørrelse | - cm <sup>3</sup> |
| Modell | I-PACE | Motoreffekt | 147 kW |

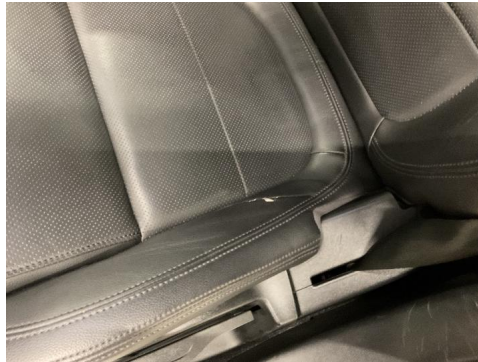
26. Førersete.

| Ref.Id | Repareres | Resultat | Beskrivelse |
|---|---|---|---|
| 54.3 | Førerset. | Hull/rift gjennom setetrekk: | Venstre foran |

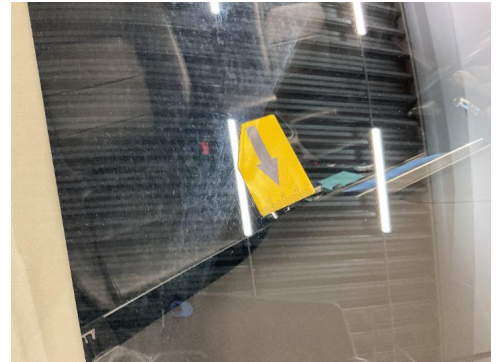
**R** 27. Glassruter.

| Ref.Id | Repareres | Resultat | Beskrivelse |
|---|---|---|---|
| 14.1 | Glassruter. | Steinsprut med sprekk eller rosett | Frontrute |

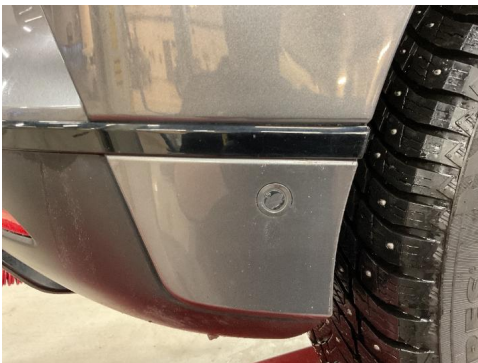
28. Lakk / karosseri utvendig.

| Ref.Id | Repareres | Resultat | Beskrivelse |
|---|---|---|---|
| 64.6 | Lakk / karosseri utvendig. | Lakkblærer | Støtfanger bak |

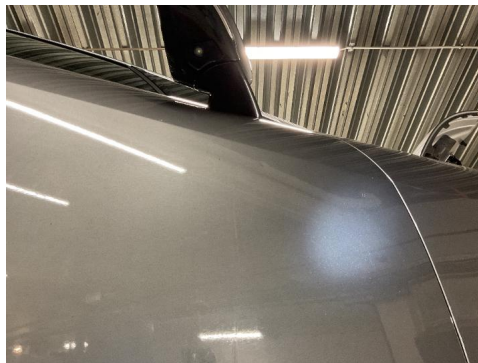
**R** 29. Lakk / karosseri utvendig.

| Ref.Id | Opplysning | Resultat | Beskrivelse |
|---|---|---|---|
| 64.17 | Lakk / karosseri utvendig. | Diverse småbulker/lakkriper | Bakluke, Venstre fordør, Se bilde |

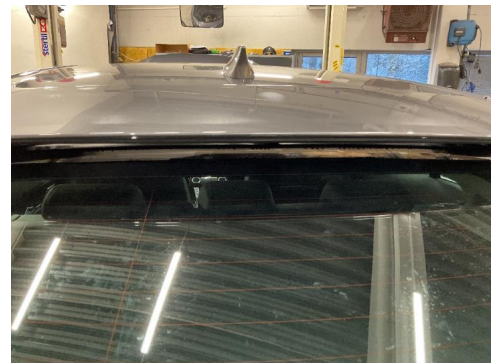
**O** 30. Lykter/lys - tilstand.

| Ref.Id | Repareres | Resultat | Beskrivelse |
|---|---|---|---|
| 38.2 | Lykter/lys - tilstand. | Vann/kondens i lykt/lampe: | Midtre bremselys |

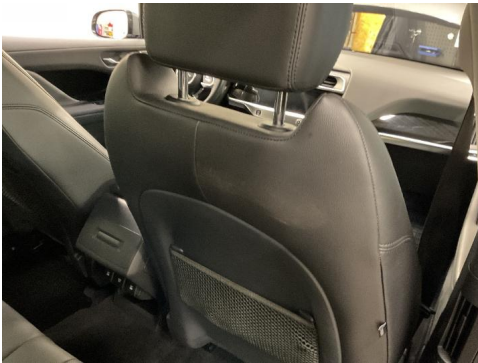
31. Passasjerse.

| Ref.Id | Repareres | Resultat | Beskrivelse |
|---|---|---|---|
| 56.4 | Passasjerse. | Misfarget/skittent: | Høyre foran |

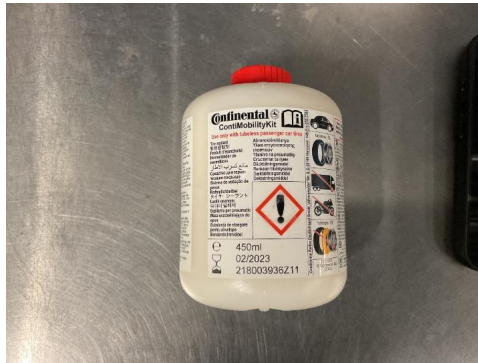
**R** 32. Reservehjul / dekkreparasjonssett.

| Ref.Id | Repareres | Resultat | Beskrivelse |
|---|---|---|---|
| 63.2 | Reservehjul / dekkreparasjonssett. | Dekkreparasjonssett, holdbarhetsdato har utløpt | |

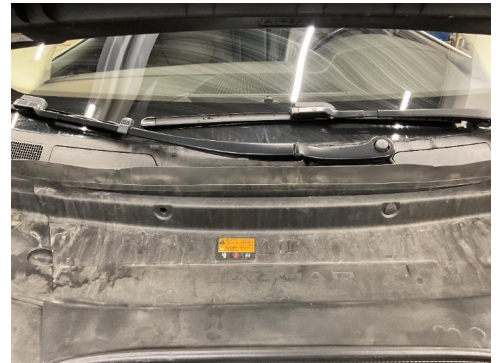
**R** 33. Utvendig tilstand motor.

| Ref.Id | Opplysning | Resultat | Beskrivelse |
|---|---|---|---|
| 44.10 | Utvendig tilstand motor. | * Mangler klips | |
