NAF Verdivurdering

Testdato
14.01.2026

Bilmerke	Volvo	Motorstørrelse	1969 cm ³
Modell	S60	Motoreffekt	88 kW
Type	F	Aksler i drift	1
Registreringsnr.	BT31844	Drivstofftype	Diesel
Understellsnr.	YV1FS78C0G2400061	Kjøretøygruppe	101
Km.stand.	186542	Bruktimportert	Nei
Farge	Grå	Registreringsår	2015
Karosseritype	Sedan	Registrert første gang	09.09.2015
		Frist for neste EU kontroll	29.04.2025

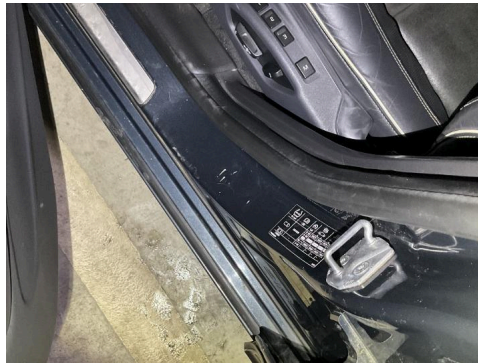
32. Døråpning

104.10	Døråpning	Ripe ned til grunnmaterialet, VF	Lakkere
107.1	Udefinerbare feil	Feil og mangler hvor omfang av rep. er ukjent Motor starter ikke. Ingen reaksjon fra nøkkel. Kunde oppgir at HB bremses henger på. Ikke verifisert av NAF. Ukjent årsak/tilstand. Ekstra kostnader kan forekomme grunnet ukjente skader og feil

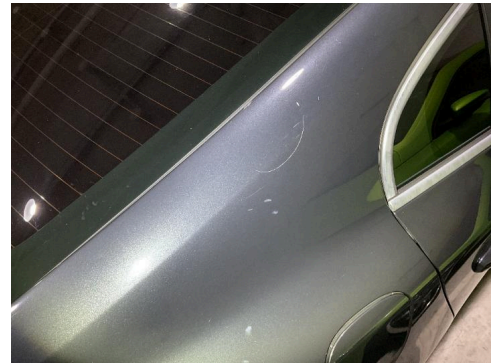
33. Høyre bakskjerm

90.5	Høyre forskjerm	Ripe ned til grunnmaterialet	Flekklakkere
91.1	Høyre fordør	Bulk(er) med lakkskade	Rette og flekklakkere
94.5	Høyre bakskjerm	Ripe ned til grunnmaterialet	Flekklakkere

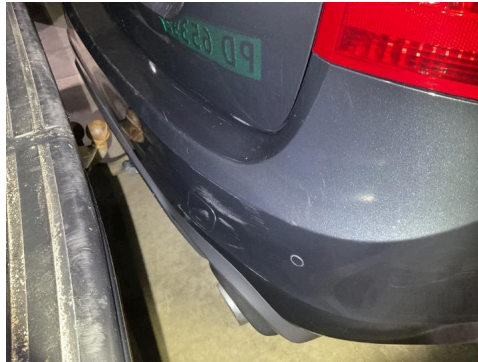
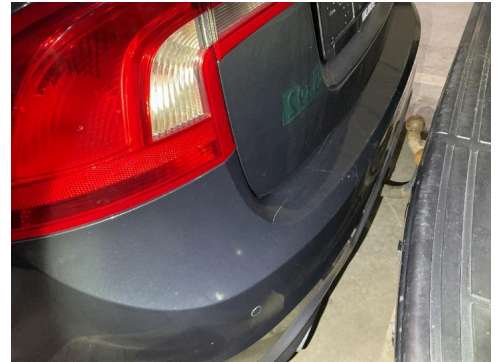
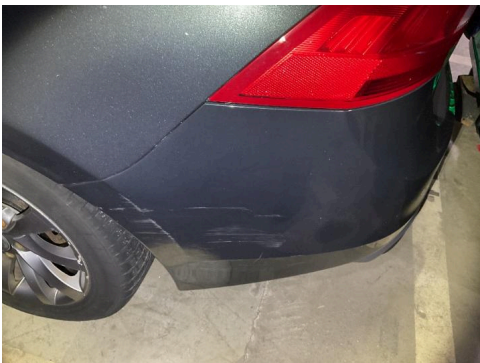
38. Støtfanger bak

79.6	Støtfanger foran	Sprukket/skadet plastdel	Skifte og lakkere
80.4	Støtfanger bak	Ripe(r) over 100mm	Lakkere
82.13	Venstre fordør	* Mangler deksel til lås

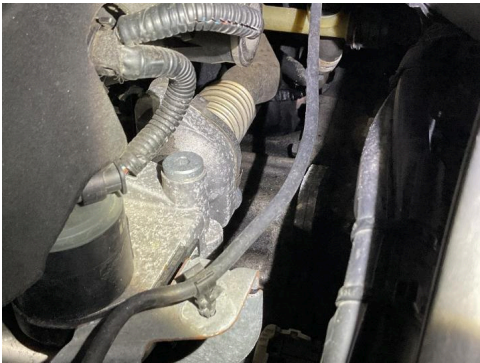
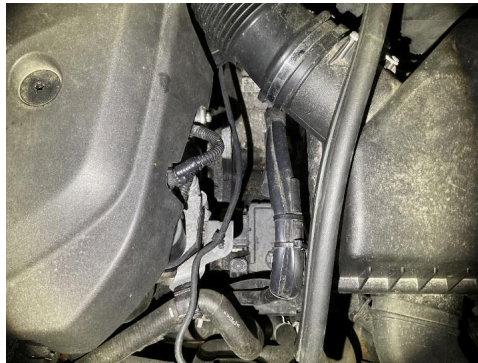
43. Utvendig tilstand motor

Ref.Id	Opplysning	Resultat	Beskrivelse
6.16	Bremsekiver	Overflaterust eller mindre enn 25% av overflaten rustet	Begge sider foran
6.17		Overflaterust eller mindre enn 50% av overflaten rustet	Begge sider bak
23.7	Utvendig tilstand motor	Oljesvetting	
49.10	Felg	Ripe/slitasje på felg	
50.33	Ekstra hjulsett	* Bare 2 av dekkene har blitt inspisert	
62.9	Frontrute	Noe steinsprut	
64.22	Dør-/panseråpner	* Kan ikke åpne bakluken grunnet manglende plass	
70.9	Karosseri generelt	* Diverse små bulker/lakk riper	
84.14	Venstre bakdør	Ripe som kan rubbes/poleres bort	
87.14	Venstre utvendig synlig A-stolpe/takvange	Ripe som kan rubbes/poleres bort	
105.17	Lasterom	* Ikke inspisert grunnet at man ikke får opp bakluken
