NISSAN LEAF FORHJULSDRIFT

TESTDATO: 13.01.2026

EC45148

CHASSISNR: SJNFAAZE1U0125288

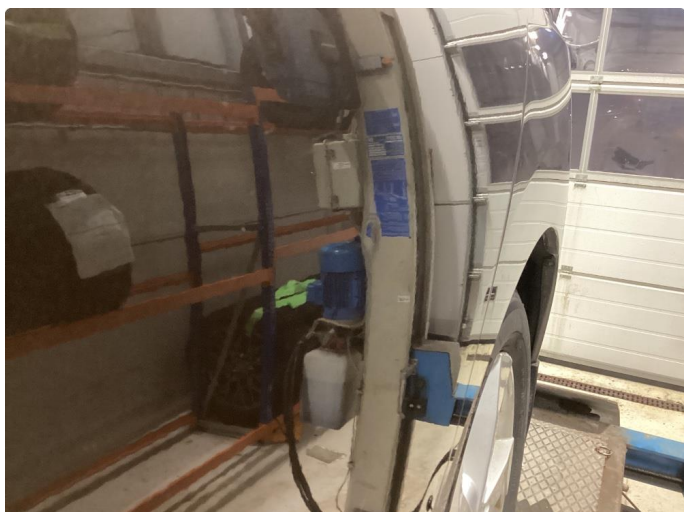
| Punkt | Beskrivelse | Plassering |
|---|---|---|
| 1.1 Dører | p-bulk venstre bakdør | |

1.1 P-bulk venstre bakdør

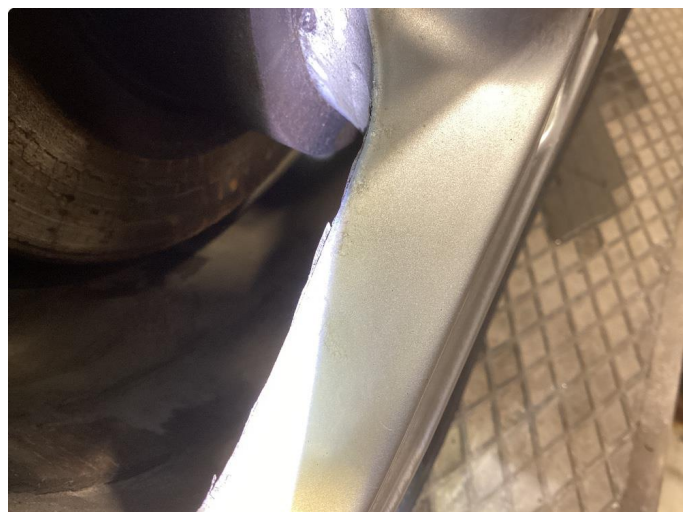
| Punkt | Beskrivelse | Plassering |
|---|---|---|
| 1.2 Dekk/Felger | Litt oxydering 2 vinterfelger | |

1.2 Litt oxydering 2 vinterfelger

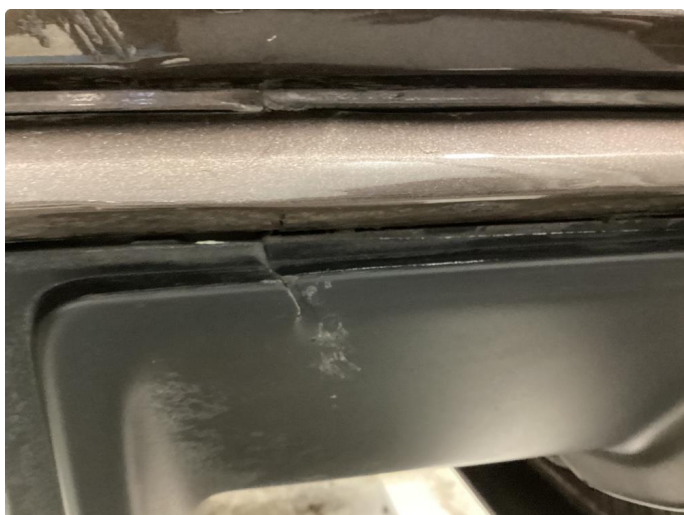
| Punkt | Beskrivelse | Plassering |
|---|---|---|
| 1.3 Støtfanger | Liten bulk nede i støtfanger bak | |

1.3 Liten bulk nede i støtfanger bak
