# NAF Bruktbiltest

**Testdato**  
18.09.2025

**Bilmerke** Isuzu  
**Modell** N/A  
**Type** BTF  
**Registreringsnr.** ZZ34449  
**Understellsnr.** MPATFS87JMT016635  
**Km.stand.** 83491  
**Farge** Svart  
**Karosseritype** Pick-up

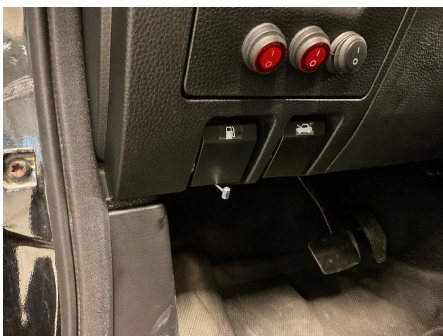
19. Drivstofftank, rør, slange

| Ref.Id | Opplysning | Resultat | Beskrivelse |
|---|---|---|---|
| 36.16 | Drivstofftank, rør, slange | * Wire til tank lokk åpner har falt ut av spaken. Må settes på plass igjen | |

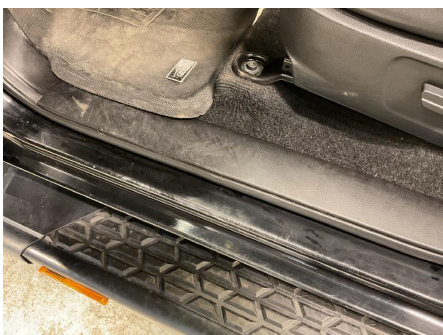
22. Døråpning

| Ref.Id | Repareres | Resultat | Beskrivelse |
|---|---|---|---|
| 97.1 | Døråpning | Sår eller skade: | Venstre fordør, Høyre fordør |

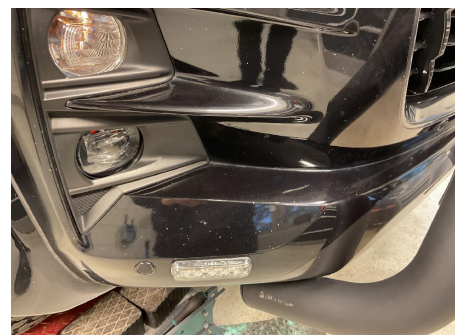
24. Lakk / karosseri utvendig

| Ref.Id | Opplysning | Resultat | Beskrivelse |
|---|---|---|---|
| 86.18 | Lakk / karosseri utvendig | Diverse småbulker/lakkriper | |

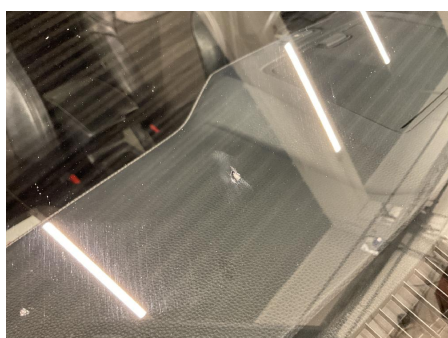
**28. Frontrute**

| Ref.Id | Repareres | Resultat | Beskrivelse |
|---|---|---|---|
| 81.2 | Frontrute | En eller flere steinsprutrosetter som ikke er utbedret <ul style="list-style-type: none"><li>Reparasjonsmetode: Reparasjon</li></ul> | |

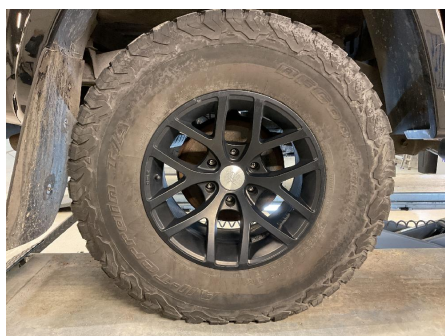
**32. Dekk**

| Ref.Id | Repareres | Resultat | Beskrivelse |
|---|---|---|---|
| 65.19 | Dekk | * HB dekk har punktert | |

| Ref.Id | Opplysning | Resultat | Beskrivelse |
|---|---|---|---|
| 65.22 | Dekk | Noe skjevslitt dekk | Venstre foran, Høyre foran |

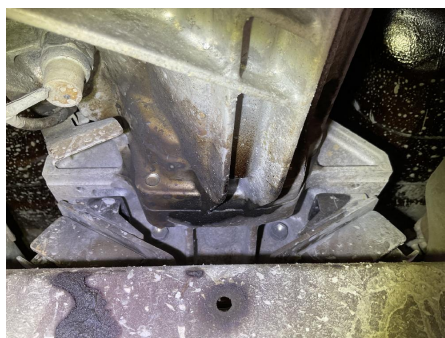
**35. Girkasse (automatisk)**

| Ref.Id | Opplysning | Resultat | Beskrivelse |
|---|---|---|---|
| 40.16 | Girkasse (automatisk) | Liten oljelekkasje | |
