# NAF Bruktbiltest

**Testdato**  
14.01.2026

| Modell | 730d xDrive | Motoreffekt | 155 kW |
| Registreringsnr. | BT44893 | Drivstofftype | Diesel |

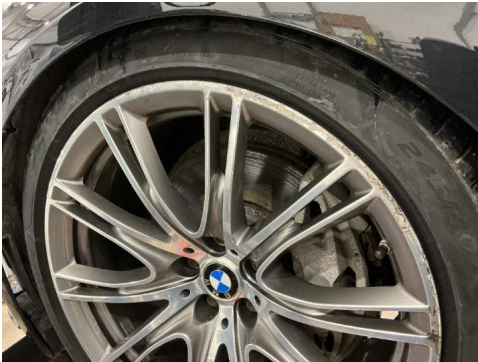
25. Felg

| Ref.Id | Repareres | Resultat | Beskrivelse |
|---|---|---|---|
| 66.8 | Felg | Vesentlig ripe / hakk: | 4 felger |

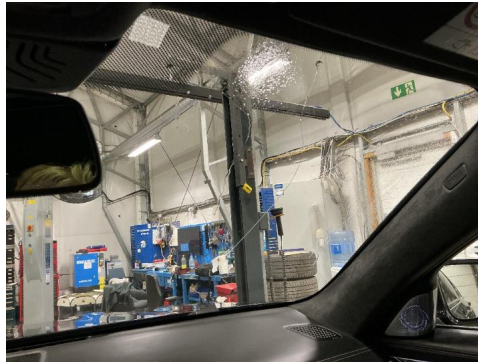
**R** 26. Frontrute

| Ref.Id | Repareres | Resultat | Beskrivelse |
|---|---|---|---|
| 81.4 | Frontrute | Sprekk i frontrute: <ul style="list-style-type: none"><li>• Reparasjonsmetode:Skift</li></ul> | |

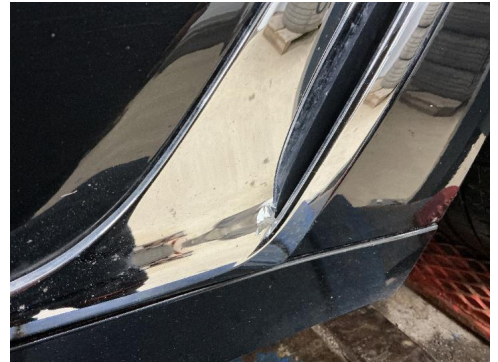
**R** 27. Høyre forskjerm

| Ref.Id | Repareres | Resultat | Beskrivelse |
|---|---|---|---|
| 86.4 | | Pyntelist løs, skadet eller mangler: | Venstre forskjerm, Høyre forskjerm, Støtfanger bak, V. takvange , H. takvange , Støtfanger foran |

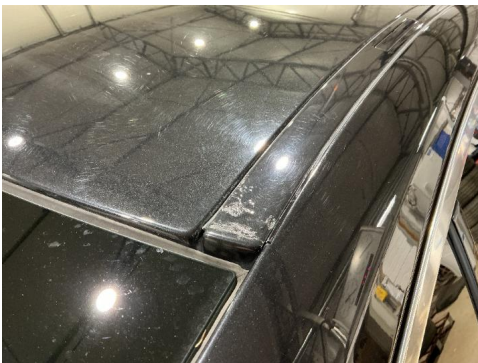
28. Lakk / karosseri utvendig

| Ref.Id | Repareres | Resultat | Beskrivelse |
|---|---|---|---|
| 86.21 | Lakk / karosseri utvendig | Diverse småbulker/lakkriper | |

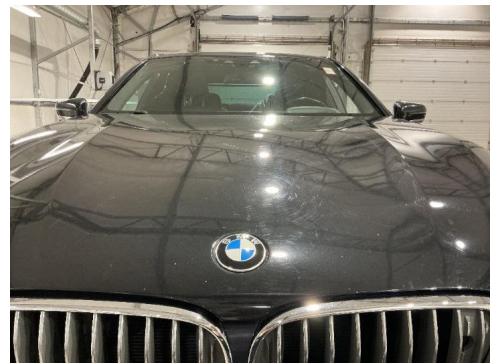
**R** 30. Panser

| Ref.Id | Repareres | Resultat | Beskrivelse |
|---|---|---|---|
| 86.13 | | Steinsprut/lakksår | Panser |

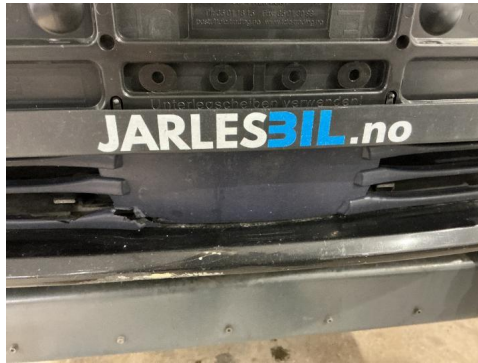
**R** 32. Støtfanger foran

| Ref.Id | Repareres | Resultat | Beskrivelse |
|---|---|---|---|
| 86.1 | Lakk / karosseri utvendig | Skadet: | Støtfanger foran |

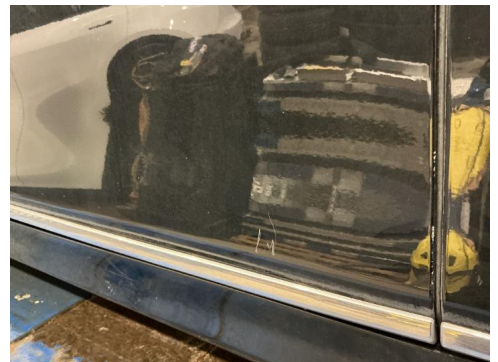
**R** 36. Venstre fordør

| Ref.Id | Repareres | Resultat | Beskrivelse |
|---|---|---|---|
| 86.2 | | Lakkriper: | Venstre fordør |
| 86.5 | | Bulk (er): | Høyre fordør, Venstre forskjerm, Venstre fordør |
