# NAF Bruktbiltest

**Testdato**  
06.01.2026

| Modell | C4 CACTUS | Motoreffekt | 81 kW |
| Registreringsnr. | BT65851 | Drivstofftype | Bensin |

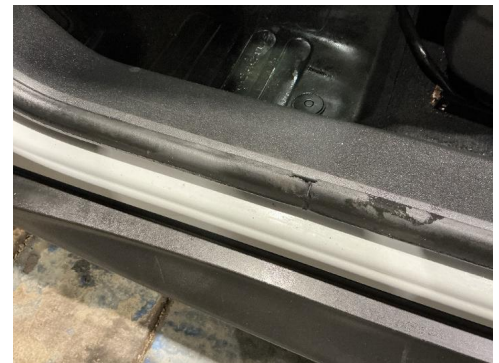
33. Døråpning

| Ref.Id | Repareres | Resultat | Beskrivelse |
|---|---|---|---|
| 97.4 | Døråpning | * Skadet dørpakning venstre foran | |

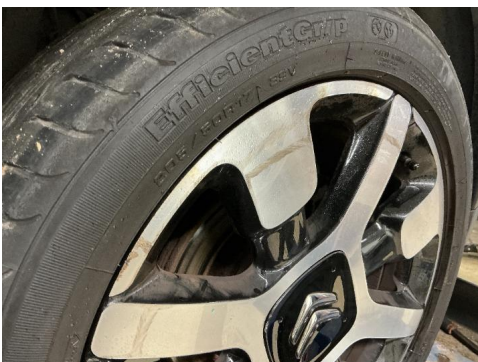
34. Felg

| Ref.Id | Opplysning | Resultat | Beskrivelse |
|---|---|---|---|
| 66.10 | Felg | Ripe/slitasje på felg | Høyre foran |
