# NAF Bruktbiltest

**Testdato**  
16.01.2026

| <b>Modell</b> | Model X | <b>Motoreffekt</b> | 193 kW |
| <b>Registreringsnr.</b> | EK67077 | <b>Drivstofftype</b> | Elektrisk |

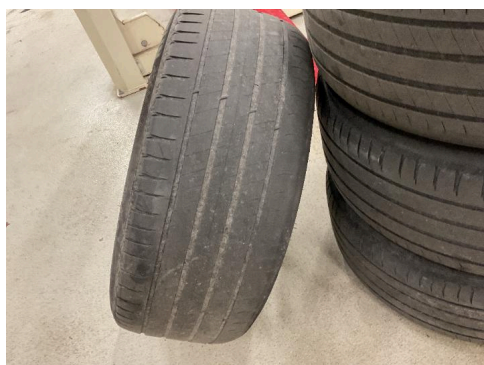
28. Ekstra hjulsett..

| Ref.Id | Repareres | Resultat | Beskrivelse |
|---|---|---|---|
| 91.7 | Ekstra hjulsett.. | Mønsterdybde under 1,6mm for sommerdekk og 3,0mm for vinterdekk: | 1 dekk |
| 91.10 | | Dekk er skjevslitt: | 2 dekk |
| 91.11 | | Vesentlig ripe / hakk: | 1 felg |

| Ref.Id | Punkt | Fraser | Måleverdi |
|---|---|---|---|
| 91.1 | Ekstra hjulsett.. | Mønsterdybde | 1,30 mm |
| 91.2 | | Mønsterdybde | 4,20 mm |
| 91.3 | | Mønsterdybde | 2,20 mm |
| 91.4 | | Mønsterdybde | 4,30 mm |

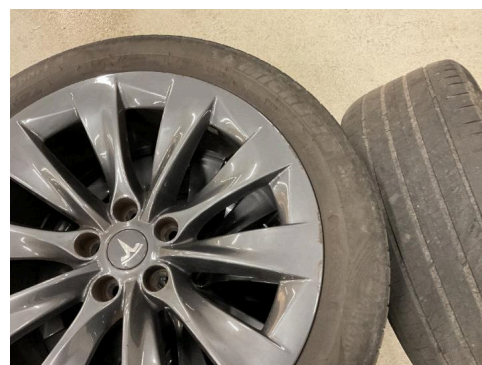
**O** 30. Ekstra hjulsett..

| Ref.Id | Opplysning | Resultat | Beskrivelse |
|---|---|---|---|
| 91.13 | Ekstra hjulsett.. | Dekk har lite mønsterdybde, tillatt men anbefales byttet: | 1 dekk |
| 91.16 | | Ripe/slitasje på felg | 1 felg |
| 91.17 | | * 2. av hjulene er noe skjevslitt | |

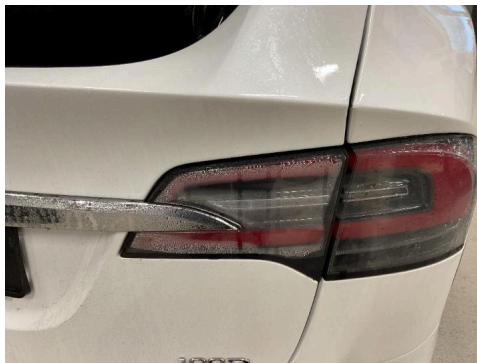
**O** 32. Lykter/lys - tilstand.

| Ref.Id | Repareres | Resultat | Beskrivelse |
|---|---|---|---|
| 38.2 | Lykter/lys - tilstand. | Vann/kondens i lykt/lampe: | Høyre bremselys |

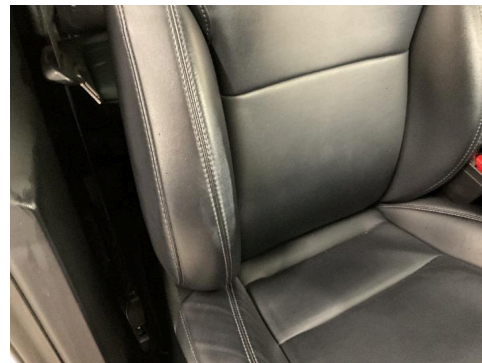
**R** 33. Passasjersete.

| Ref.Id | Opplysning | Resultat | Beskrivelse |
|---|---|---|---|
| 56.7 | Passasjersele. | Slitasje/sprekker på sete | |
