# NAF Bruktbiltest

**Testdato**  
11.11.2024

| <b>Modell</b> | HIPHI Z | <b>Motoreffekt</b> | 494 kW |
| <b>Registreringsnr.</b> | EH14439 | <b>Drivstofftype</b> | Elektrisk |

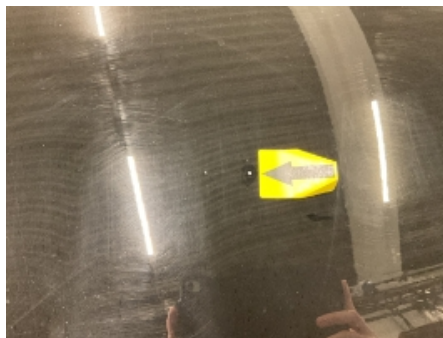
17. Lakk / karosseri utvendig

| Ref.Id | Repareres | Resultat | Beskrivelse |
|---|---|---|---|
| 86.2 | Lakk / karosseri utvendig | Lakkriper: | Høyre bakskjerm |

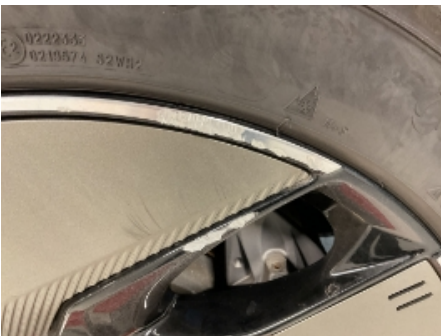
19. Felg

| Ref.Id | Repareres | Resultat | Beskrivelse |
|---|---|---|---|
| 66.8 | Felg | Vesentlig ripe / hakk inn til grunnmaterialet: | Høyre foran, Høyre bak |
