# NAF Bruktbiltest

**Testdato**  
14.01.2026

| Bilmerke | Audi | Motorstørrelse | 1798 cm <sup>3</sup> |
| Modell | A3 Sportback | Motoreffekt | 132 kW |

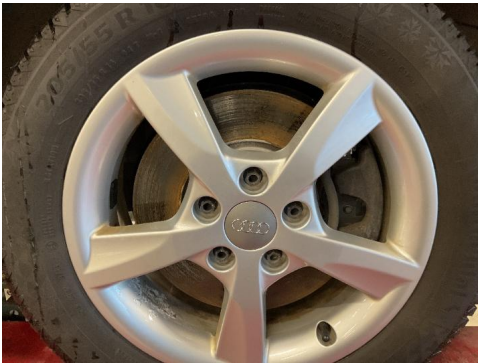
31. Bremseskive/klosser utvendig

| Ref.Id | Opplysning | Resultat | Beskrivelse |
|---|---|---|---|
| 87.22 | Bremsekive/klosser utvendig | Overflaterust eller mindre enn 25% av overflaten rustet | Venstre foran |

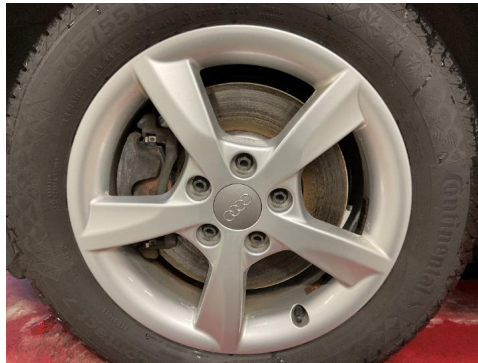
**R** 32. Bremseskive/klosser utvendig

| Ref.Id | Repareres | Resultat | Beskrivelse |
|---|---|---|---|
| 87.12 | Bremsekive/klosser utvendig | Rust på bremsekive: | Høyre foran |

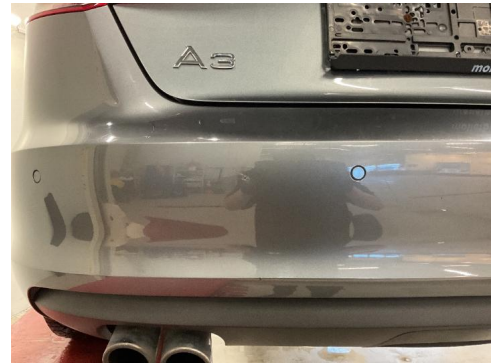
**O** 33. Lakk / karosseri utvendig.

| Ref.Id | Opplysning | Resultat | Beskrivelse |
|---|---|---|---|
| 64.17 | Lakk / karosseri utvendig. | Diverse småbulker/lakkriper | Se bilde |

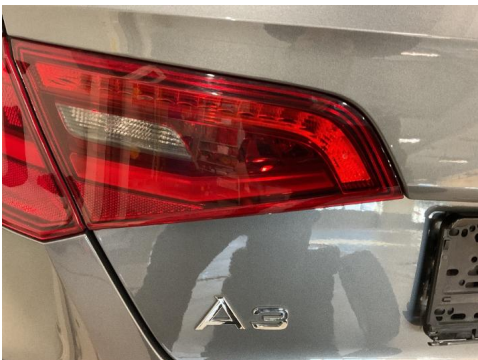
34. Lykter/lys - tilstand.

| Ref.Id | Repareres | Resultat | Beskrivelse |
|---|---|---|---|
| 38.3 | Lykter/lys - tilstand. | Kraketert lyktelass | Venstre bremselys |

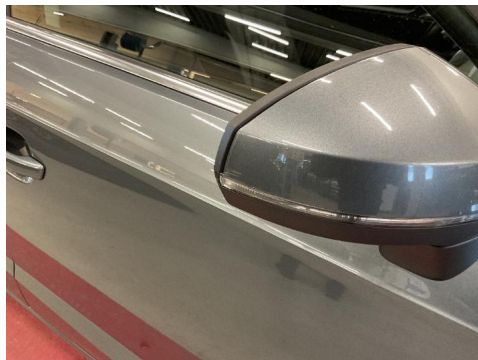
**R** 35. Utvendig speil.

| Ref.Id | Opplysning | Resultat | Beskrivelse |
|---|---|---|---|
| 17.8 | Utvendig speil. | Ripe i speilhus: | Høyre |
