VOLKSWAGEN ID.3 BAKHJULSDRIFT

TESTDATO: 27.10.2025

NBF Tilstandsrapport er utarbeidet av Norges Bilbransjeforbund og Forbrukerrådet.

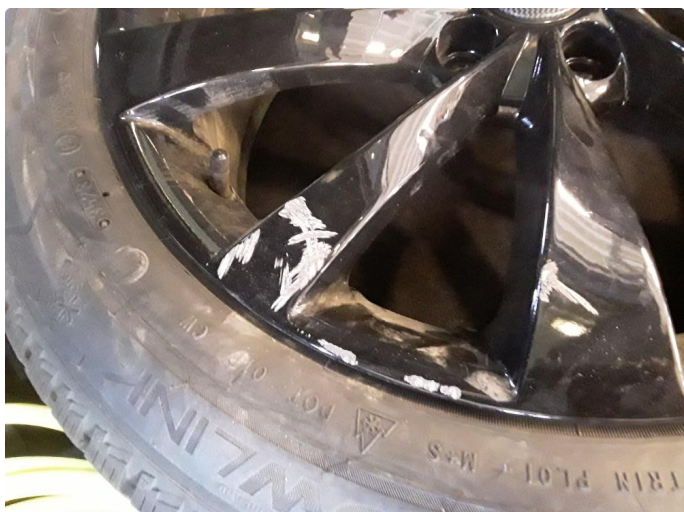
| Punkt | | Beskrivelse | Plassering |
|---|---|---|---|
| 1.2 | Dekk/Felger | 2 noe kantkjørte vinterfelger. | |

1.2 2 noe kantkjørte vinterfelger.

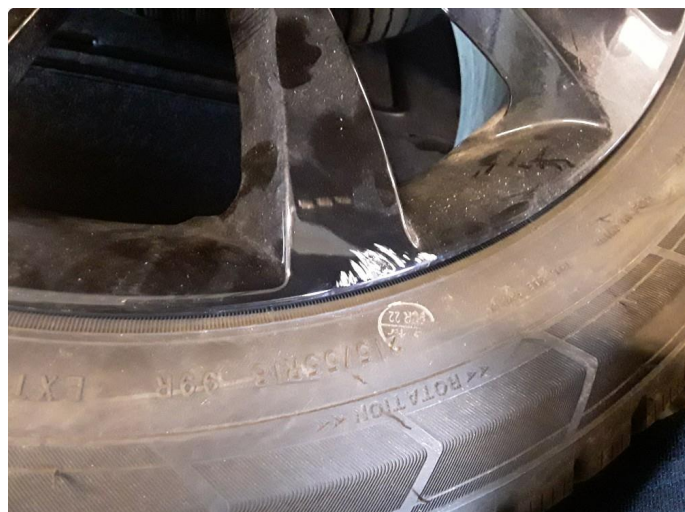
1.2 2 noe kantkjørte vinterfelger.

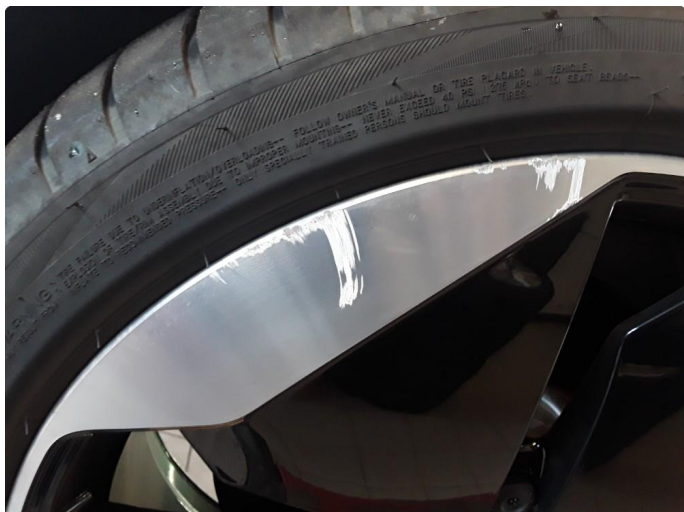
| Punkt | | Beskrivelse | Plassering |
|---|---|---|---|
| 1.3 | Dekk/Felger | Noe kantkjørt sommerfelg. | |

1.3 Noe kantkjørt sommerfelg.
