# NAF Bruktbiltest

**Testdato**  
14.01.2026

| Modell | Model Y | Motoreffekt | 158 kW |
| Registreringsnr. | EE15844 | Drivstofftype | Elektrisk |

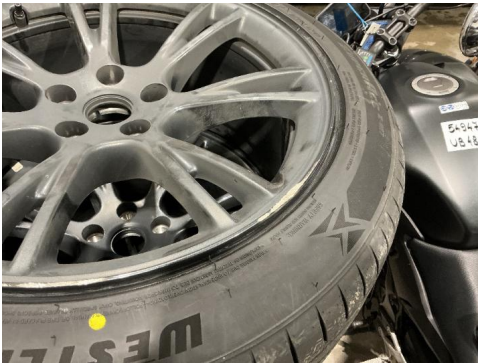
55. Ekstra hjulsett

| Ref.Id | Repareres | Resultat | Beskrivelse |
|---|---|---|---|
| 67.23 | Ekstra hjulsett | Vesentlig ripe(r) inn til grunnmaterialet på felg: | 3 felger |

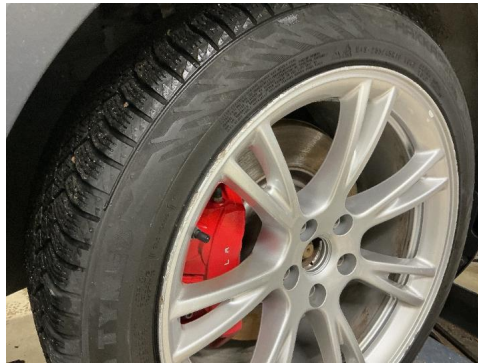
**R** 56. Felg

| Ref.Id | Repareres | Resultat | Beskrivelse |
|---|---|---|---|
| 66.8 | Felg | Vesentlig ripe / hakk: | 4 felger |

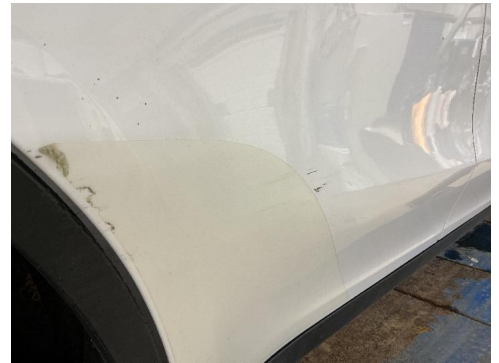
**R** 57. Høyre bakdør

| Ref.Id | Repareres | Resultat | Beskrivelse |
|---|---|---|---|
| 86.2 | | Lakkriper: | Høyre bakdør, Venstre bakskjerm, Høyre bakskjerm, Støtfanger bak |

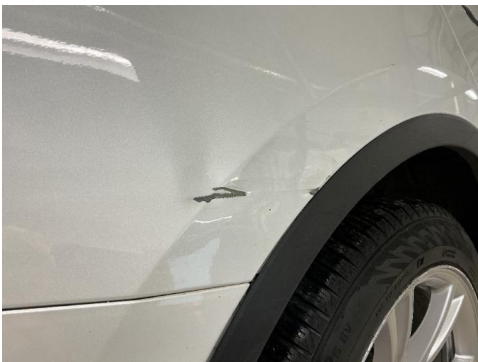
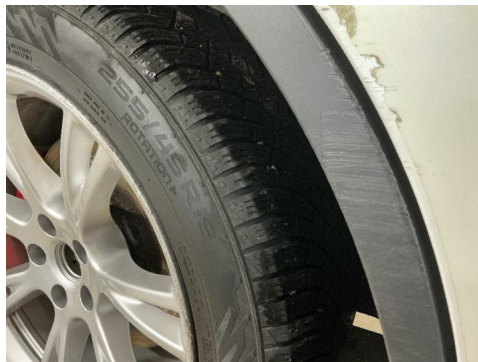
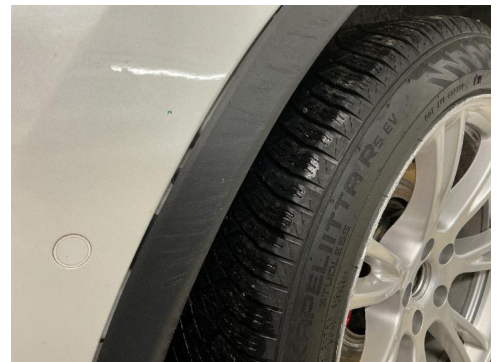
| Ref.Id | Repareres | Resultat | Beskrivelse |
|---|---|---|---|
| 86.5 | | Bulk (er): | Høyre bakskjerm |

58. Høyre bakskjerm

**R** 59. Høyre bakskjerm

**R** 60. Høyre bakskjerm

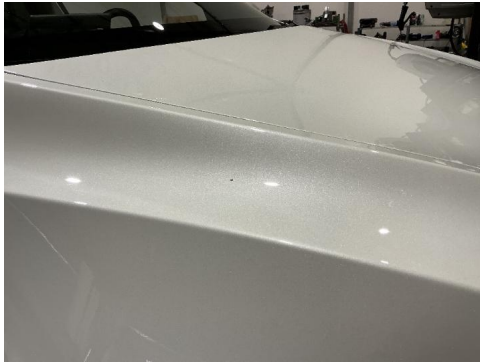
61. Høyre forskjerm

| Ref.Id | Repareres | Resultat | Beskrivelse |
|---|---|---|---|
| 86.13 | | Steinsprut/lakksår | Høyre forskjerm, Panser, Høyre speil |

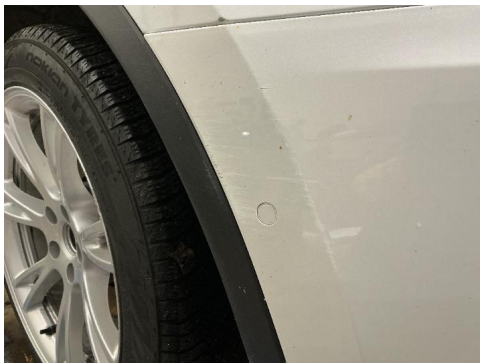
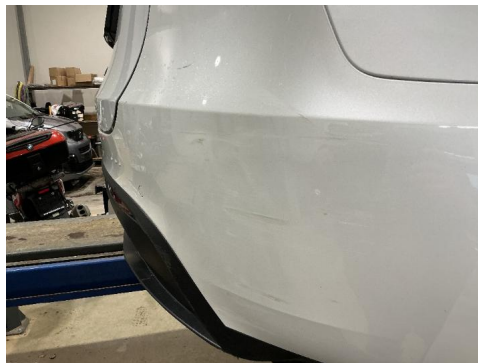
64. Støtfanger bak

**R** 65. Støtfanger bak

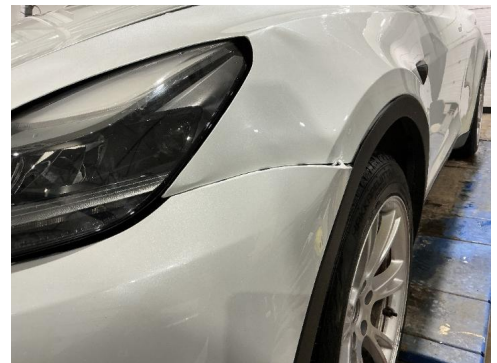
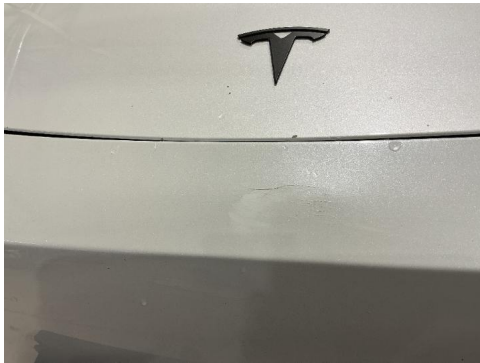
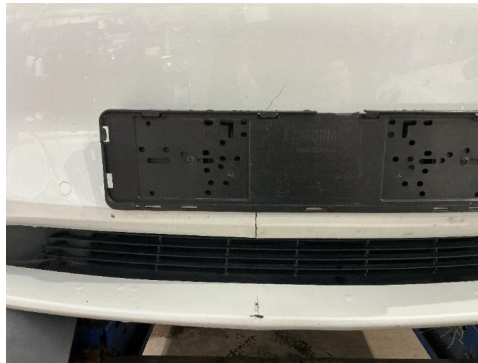
| Ref.Id | Repareres | Resultat | Beskrivelse |
|---|---|---|---|
| 86.1 | Lakk / karosseri utvendig | Skadet: | Venstre forskjerm, Støtfanger foran |

**R** 66. Støtfanger foran

67. Støtfanger foran

**R** 68. Støtfanger foran

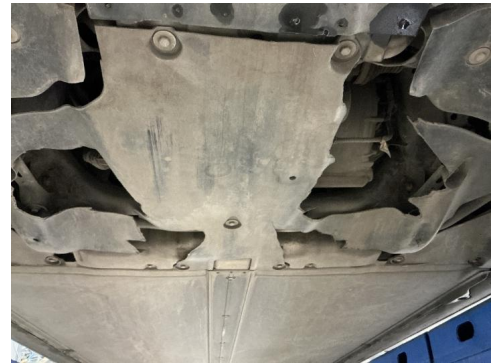
**R** 69. Underside

| Ref.Id | Repareres | Resultat | Beskrivelse |
|---|---|---|---|
| 88.2 | Underside | Skadet/løst plastdeksel: | Midten bak |

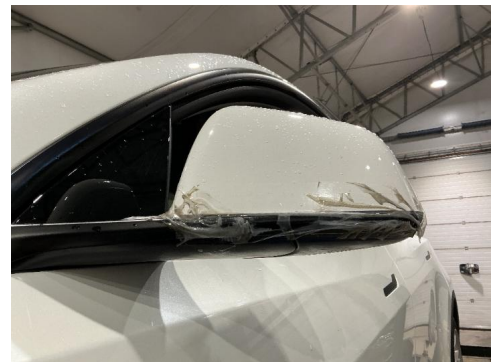
**R** 72. Venstre speil

| Ref.Id | Repareres | Resultat | Beskrivelse |
|---|---|---|---|
| 87.5 | Utvendig speil | Skade på speilramme / -hus | Venstre side |
