# NAF Bruktbiltest

**Testdato**  
15.01.2026

| Modell | Model 3 | Motoreffekt | 158 kW |
| Registreringsnr. | EB96680 | Drivstofftype | Elektrisk |

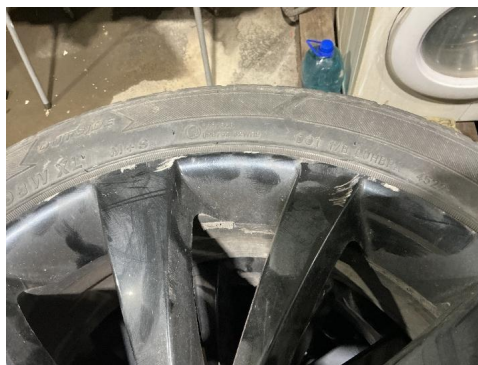
53. Ekstra hjulsett

| Ref.Id | Repareres | Resultat | Beskrivelse |
|---|---|---|---|
| 67.28 | Ekstra hjulsett | Ripe/slitasje | 4 felger |

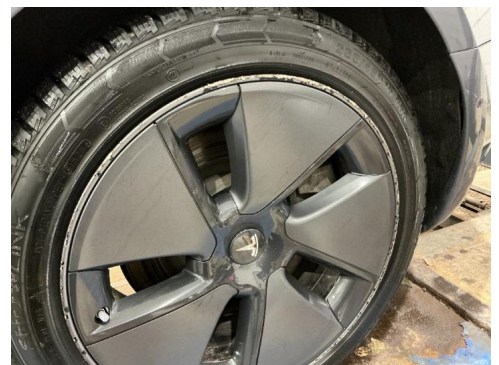
O 54. Felg

| Ref.Id | Repareres | Resultat | Beskrivelse |
|---|---|---|---|
| 66.8 | Felg | Vesentlig ripe / hakk: | 4 felger |

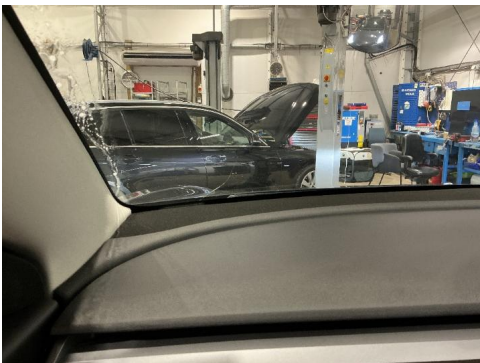
55. Frontrute

| Ref.Id | Repareres | Resultat | Beskrivelse |
|---|---|---|---|
| 81.4 | Frontrute | Sprekk i frontrute: <ul style="list-style-type: none"><li>• Reparasjonsmetode:Skift</li></ul> | |

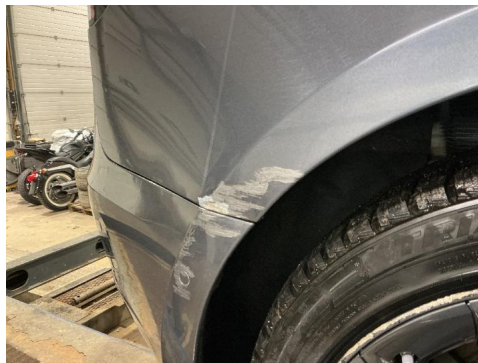
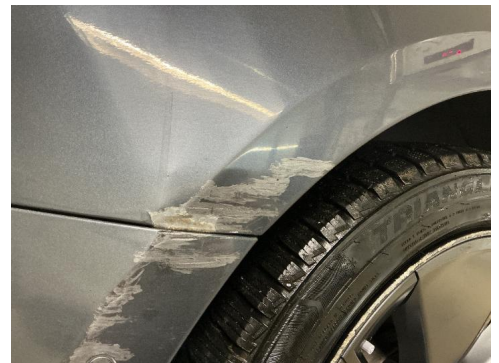
R 56. Høyre bakskjerm

| Ref.Id | Repareres | Resultat | Beskrivelse |
|---|---|---|---|
| 86.5 | | Bulk (er): | Høyre bakskjerm |
| 86.14 | | Mangelfull kvalitet på replakking: | Høyre bakskjerm, Støtfanger bak |

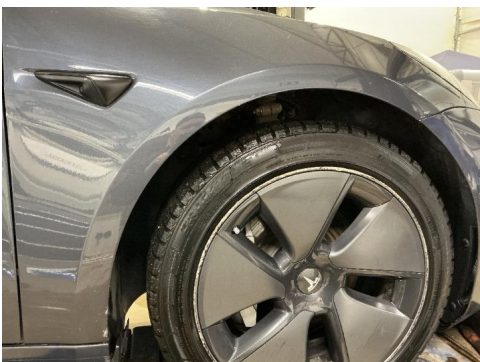
58. Høyre forskjerm

| Ref.Id | Repareres | Resultat | Beskrivelse |
|---|---|---|---|
| 86.15 | | Lakklipp/flassing | Høyre forskjerm, Venstre sidekanal, Venstre forskjerm |

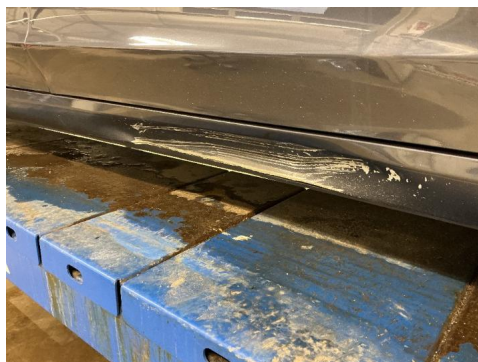
R 59. Høyre kanal

| Ref.Id | Repareres | Resultat | Beskrivelse |
|---|---|---|---|
| 86.1 | Lakk / karosseri utvendig | Skadet: | Høyre sidekanal |

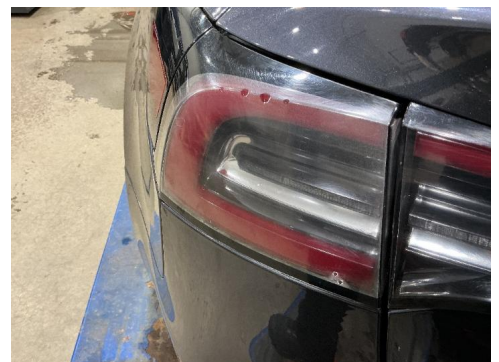
R 60. Lys

| Ref.Id | Repareres | Resultat | Beskrivelse |
|---|---|---|---|
| 17.14 | Lys | Vann / kondens i lykt: | Venstre baklys |

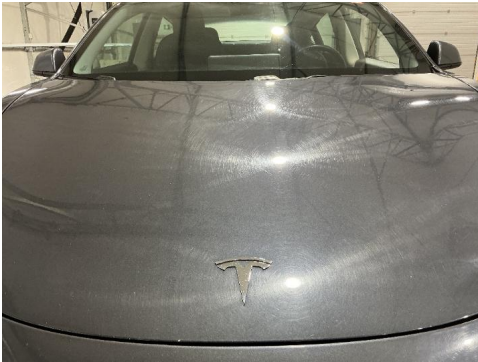
61. Panser

| Ref.Id | Repareres | Resultat | Beskrivelse |
|---|---|---|---|
| 86.13 | | Steinsprut/lakksår | Venstre forskjerm, Støtfanger foran, Panser, Venstre bakskjerm, Høyre bakskjerm |

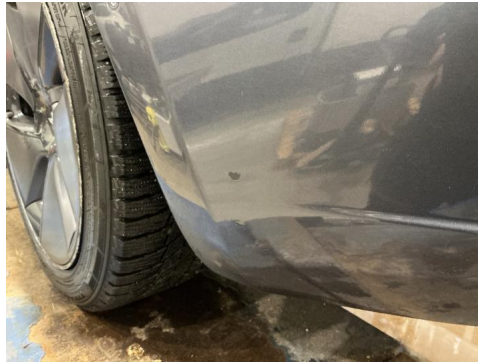
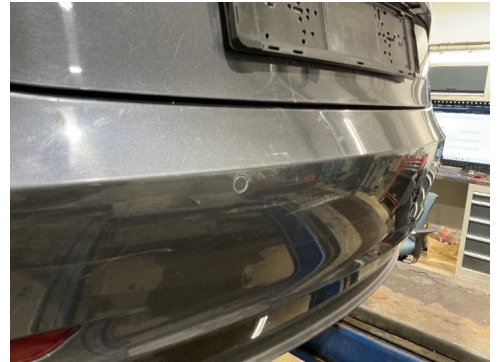
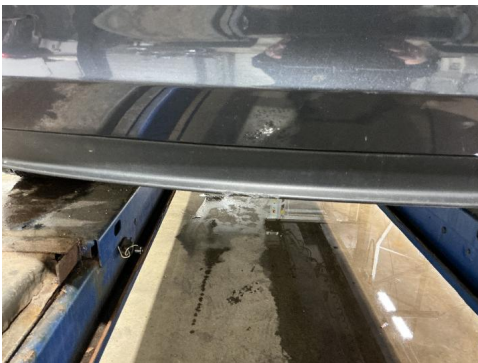
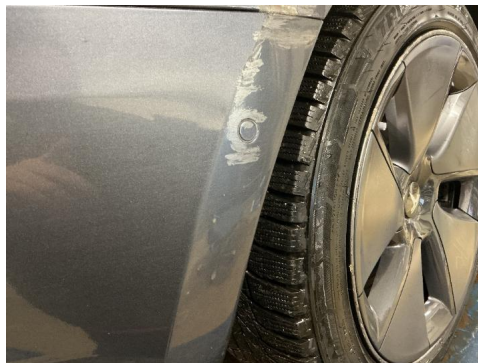
**R** 62. Støtfanger bak

| Ref.Id | Repareres | Resultat | Beskrivelse |
|---|---|---|---|
| 86.2 | | Lakkriper: | Støtfanger bak, Støtfanger foran |

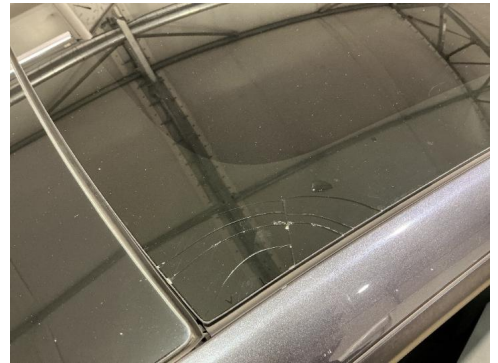
**R** 69. Takluke/Panoramatak

| Ref.Id | Repareres | Resultat | Beskrivelse |
|---|---|---|---|
| 85.1 | Takluke/Panoramatak | Skadet glass | Foran |

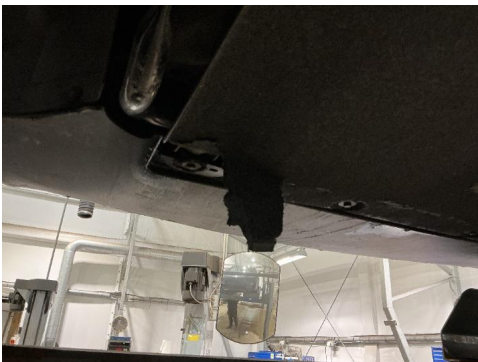
70. Underside

| Ref.Id | Repareres | Resultat | Beskrivelse |
|---|---|---|---|
| 88.2 | Underside | Skadet/løst plastdeksel: | Foran |
