SKODA OCTAVIA 150 HK AUTOMAT 4X4

TESTDATO: 23.01.2026

NBF Tilstandsrapport er utarbeidet av Norges Bilbransjeforbund og Forbrukerrådet.

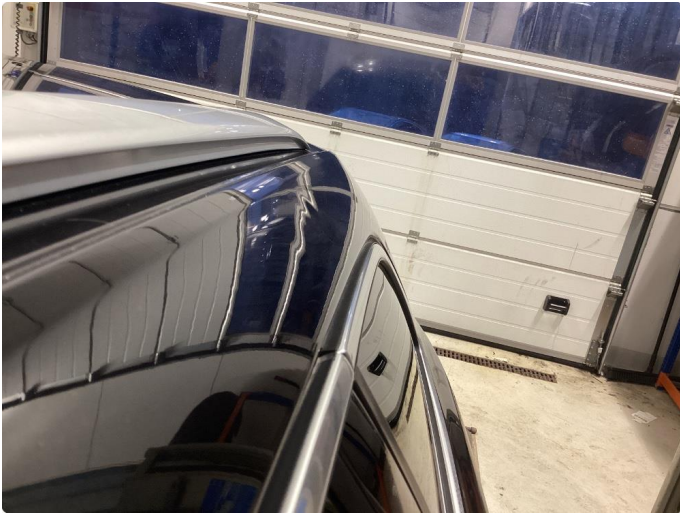
| Punkt | Beskrivelse | Plassering |
|---|---|---|
| 1.1 Tak | p-bulker venstre takvange | |

1.1 P-bulker venstre takvange
