SKODA OCTAVIA FORHJULSDRIFT

CHASSISNR: TMBJW0NX8MY104803

NBF Tilstandsrapport er utarbeidet av Norges Bilbransjeforbund og Forbrukerrådet.

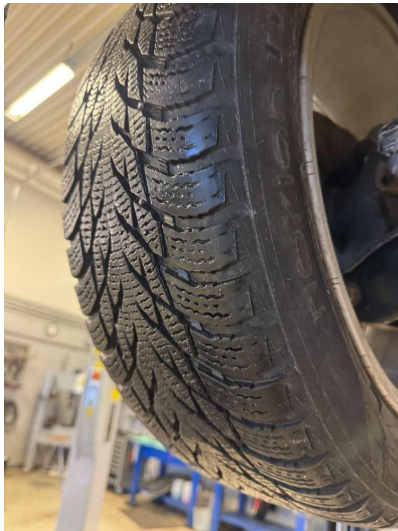
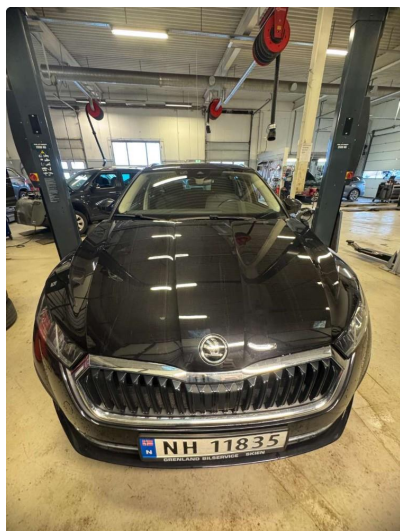
| Punkt | Beskrivelse | Plassering |
|---|---|---|
| 1.1 Dekk/Felger | skjev slitasje på vinterdekk, blir byttet før salg | begge foran - begge bak |

1.1 Skjev slitasje på vinterdekk, blir byttet før salg
