**VOLKSWAGEN TIGUAN 150 HK AUTOMAT 4X4**
**TESTDATO: 14.11.2025**
**KODE: 1871964**

NBF Tilstandsrapport er utarbeidet av Norges Bilbransjeforbund og Forbrukerrådet.

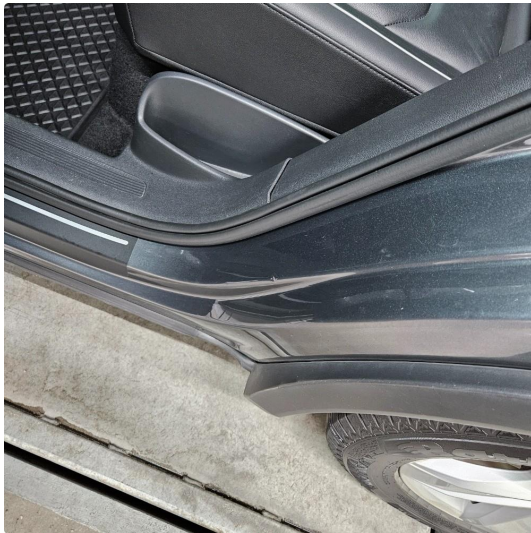
| Punkt | Beskrivelse | Plassering |
|---|---|---|
| 1.1 Døråpning | liten bulk, v.side bak | |

1.1 Liten bulk, v.side bak

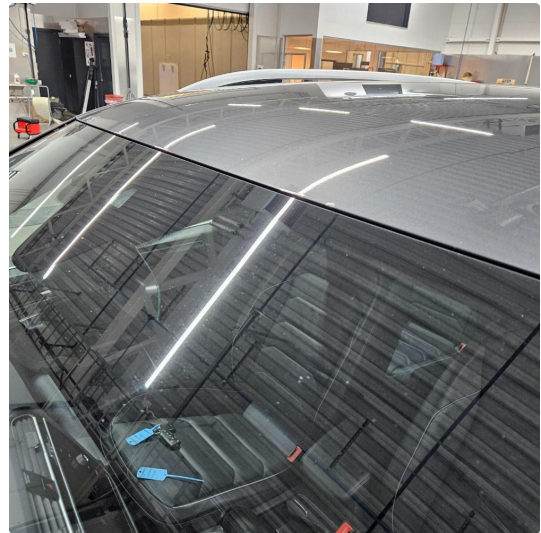
| Punkt | Beskrivelse | Plassering |
|---|---|---|
| 1.2 Tak | steinsprut fremkant, blitt penslet m/lakk | |

1.2 Steinsprut fremkant, blitt penslet m/lakk

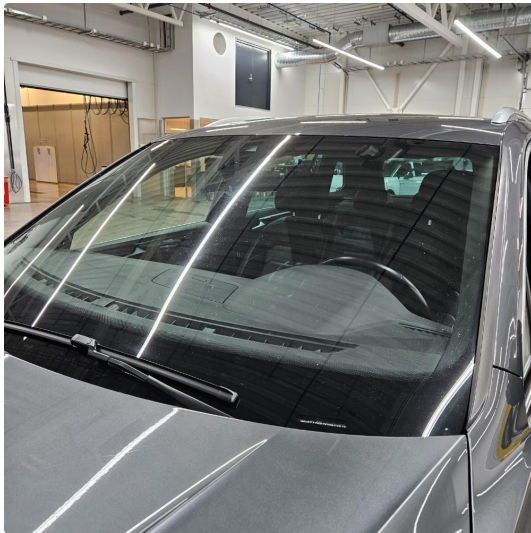
| Punkt | Beskrivelse | Plassering |
|---|---|---|
| 1.3 Frontvindu | div steinsprut/slitasje | |

1.3 Div steinsprut/slitasje

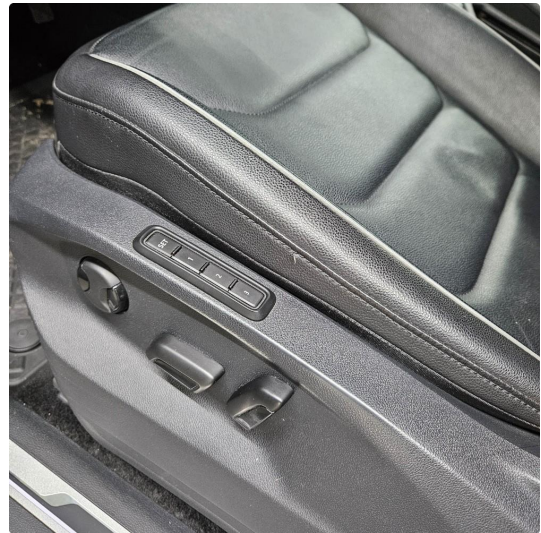
| Punkt | Beskrivelse | Plassering |
|---|---|---|
| 2.1 Seter | lite sår/hakk i setetrekk, sidevange | |

2.1 Lite sår/hakk i setetrekk, sidevange

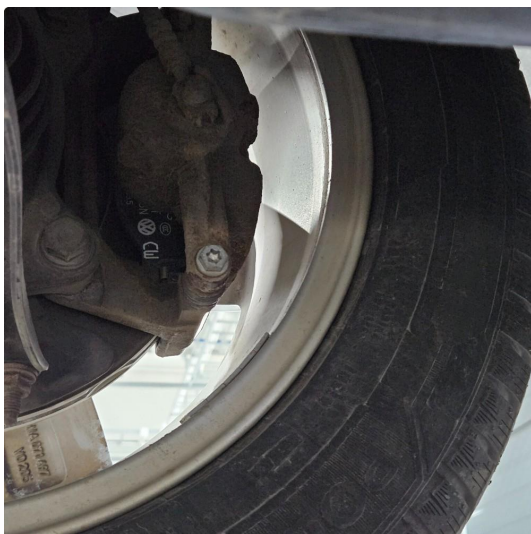
| Punkt | Beskrivelse | Plassering |
|---|---|---|
| 3.1 Opplysninger | nye bremseskiver/klosser foran | |

3.1 Nye bremseskiver/klosser foran
