VOLKSWAGEN ID.3 BAKHJULSDRIFT

TESTDATO: 25.11.2025

NBF Tilstandsrapport er utarbeidet av Norges Bilbransjeforbund og Forbrukerrådet.

## OPPSUMMERT STATUS PÅ KJØRETØY

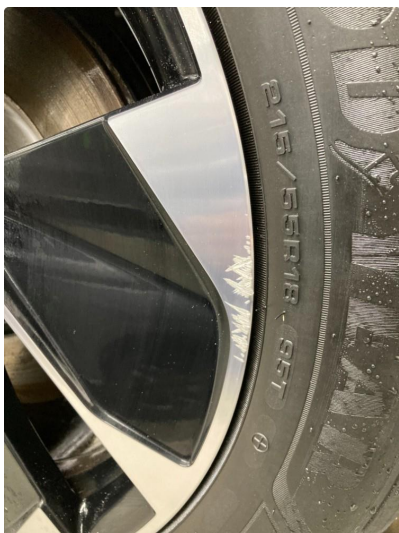
| Punkt | Beskrivelse | Plassering |
|---|---|---|
| 1.1 Dekk/Felger | Riper på høyre sommerfelg foran. (Notert) | |

1.1 Riper på høyre sommerfelg foran. (Notert)
