KIA E-SOUL FORHJULSDRIFT

TESTDATO: 07.01.2026

EB45740

NBF Tilstandsrapport er utarbeidet av Norges Bilbransjeforbund og Forbrukerrådet.

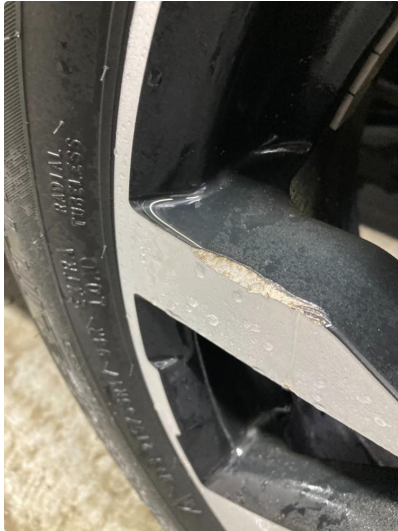
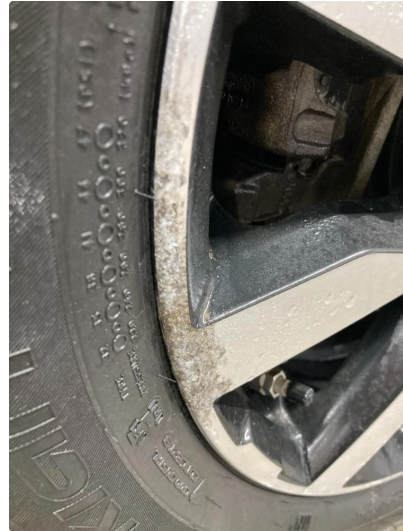
| Punkt | | Beskrivelse | Plassering |
|---|---|---|---|
| 1.1 | Dekk/Felger | Noe merker på vinterfelger | |

1.1 Noe merker på vinterfelger

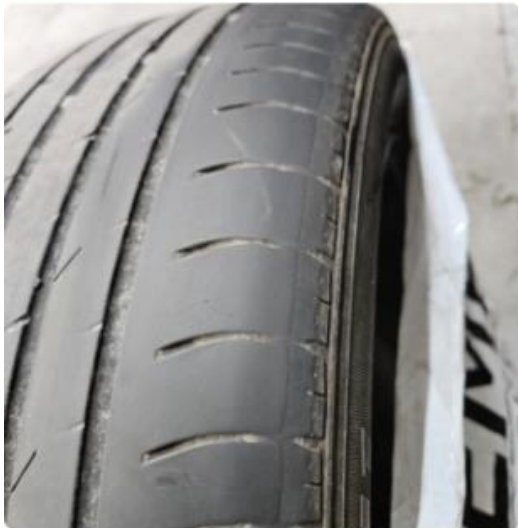
| Punkt | | Beskrivelse | Plassering |
|---|---|---|---|
| 1.2 | Dekk/Felger | Noe slitasje innside på sommerdekk. Ok mønsterdybde | |

1.2 Noe slitasje innside på sommerdekk. Ok mønsterdybde

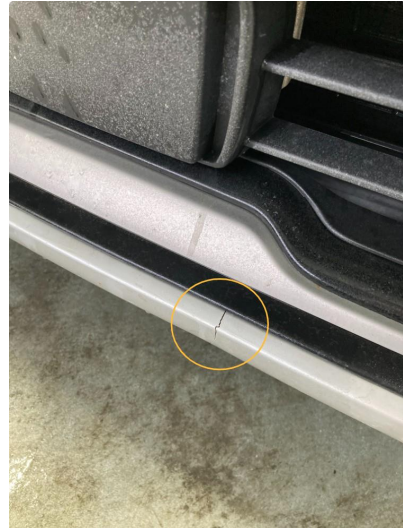
| Punkt | | Beskrivelse | Plassering |
|---|---|---|---|
| 1.3 | Støtfanger | Liten sprekk nederst på støtfanger foran (plast) | |

1.3 Liten sprekk nederst på støtfanger foran (plast)
