BMW 5-SERIE 190 HK AUTOMAT 4X4

TESTDATO: 19.01.2026

BT76594

NBF Tilstandsrapport er utarbeidet av Norges Bilbransjeforbund og Forbrukerrådet.

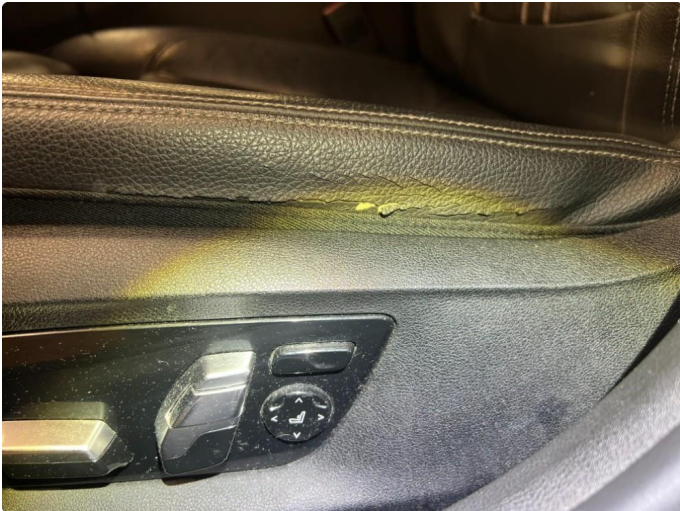
| Punkt | | Beskrivelse | Plassering |
|---|---|---|---|
| 2.1 | Seter | Setetrekk fører har en sprekk/rift. | venstre foran |

2.1 Setetrekk fører har en sprekk/rift.
