# NAF Bruktbiltest

**Testdato**  
11.12.2025

| Bilmerke | Citroen | Motorstørrelse | 1560 cm <sup>3</sup> |
| Modell | C4 PICASSO | Motoreffekt | 85 kW |

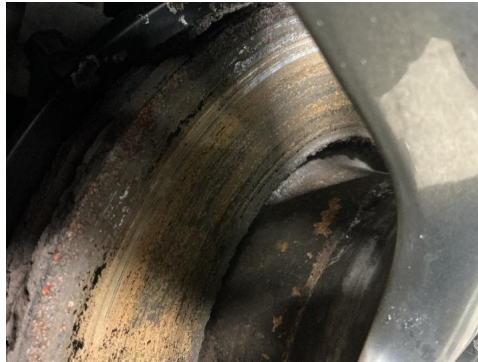
26. Bremseskiver

| Ref.Id | Repareres | Resultat | Beskrivelse |
|---|---|---|---|
| 6.10 | Bremseskiver | Rust på bremseskive: | Venstre foran, Venstre bak, Høyre bak, Høyre foran |

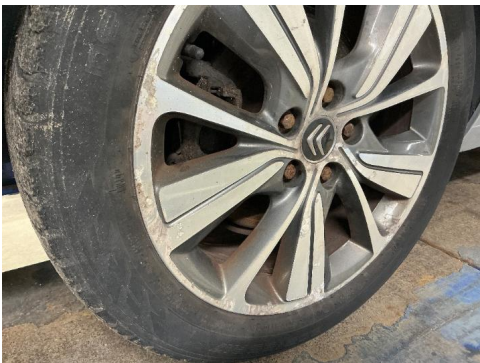
28. Felg

| Ref.Id | Repareres | Resultat | Beskrivelse |
|---|---|---|---|
| 66.8 | Felg | Vesentlig ripe / hakk inn til grunnmaterialet: | Venstre bak, Høyre bak, Høyre foran |

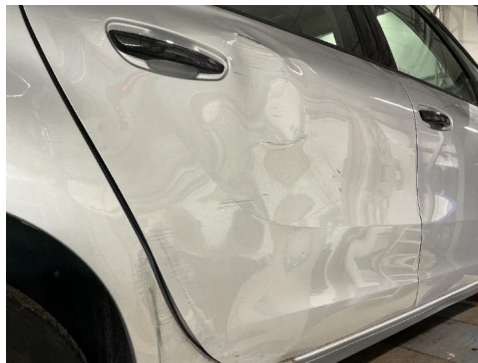
29. Høyre bakdør

| Ref.Id | Repareres | Resultat | Beskrivelse |
|---|---|---|---|
| 86.4 | | Skadet: | Høyre bakdør, Høyre baksjerm, Høyre sidekanal, Støtfanger bak |

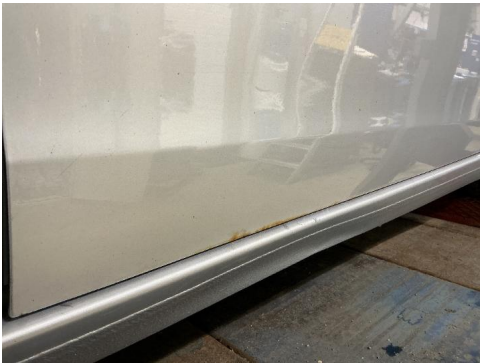
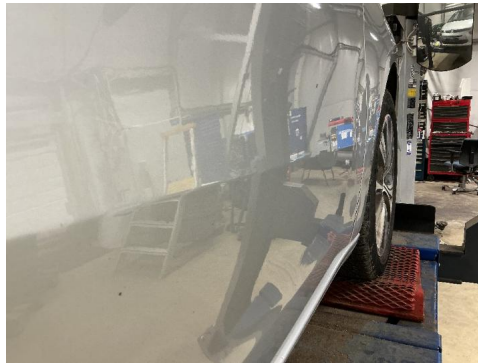
| Ref.Id | Repareres | Resultat | Beskrivelse |
|---|---|---|---|
| 86.1 | Lakk / karosseri utvendig | Bulk (er): | Høyre fordør |
| 86.9 | | Rustangrep: | Venstre fordør, Høyre fordør, Venstre forskjerm, Høyre forskjerm |

31. Høyre fordør

32. Høyre fordør

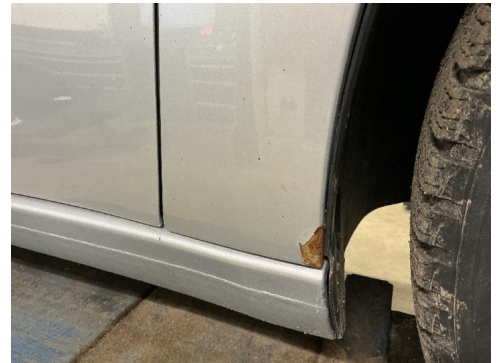
33. Høyre forskjerm

| Ref.Id | Repareres | Resultat | Beskrivelse |
|---|---|---|---|
| 86.14 | | Lakkslipp/flassing | Venstre forskjerm, Høyre forskjerm |

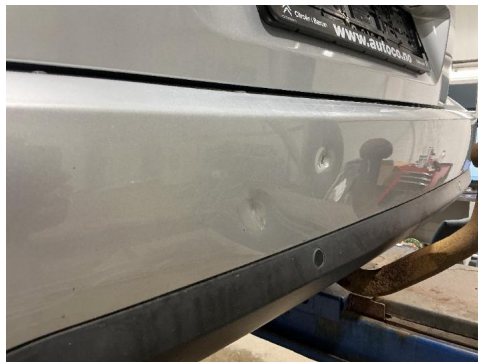
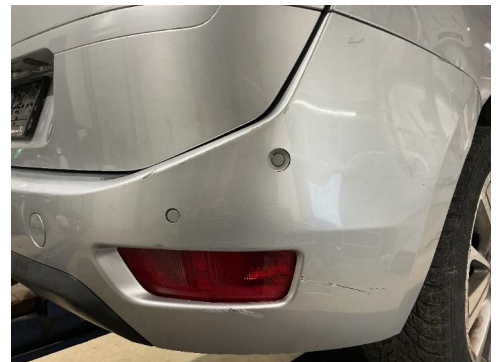
| Ref.Id | Repareres | Resultat | Beskrivelse |
|---|---|---|---|
| 86.3 | | Lakkriper: | Støtfanger foran, Bakluke, Støtfanger bak |

35. Støtfanger bak

36. Støtfanger bak

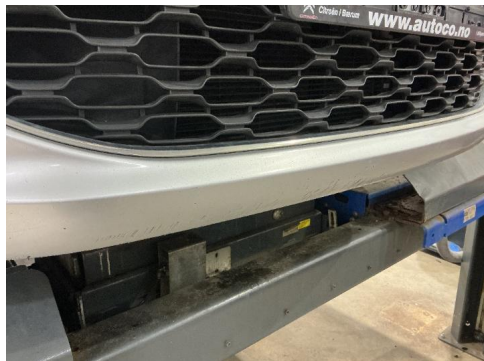
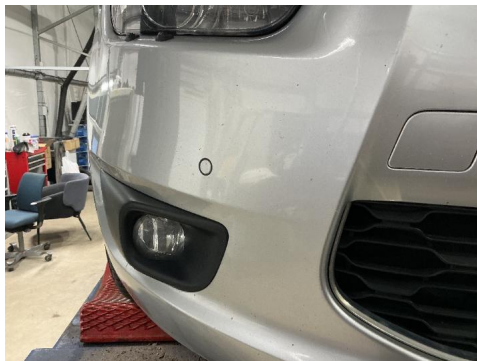
| Ref.Id | Repareres | Resultat | Beskrivelse |
|---|---|---|---|
| 86.12 | | Steinsprut/lakksår | Panser, Støtfanger foran |

37. Støtfanger foran

38. Støtfanger foran
