# NAF Bruktbiltest

**Testdato**  
16.01.2026

| Bilmerke | Tesla | Motorstørrelse | - cm <sup>3</sup> |
| Modell | Model Y | Motoreffekt | 158 kW |

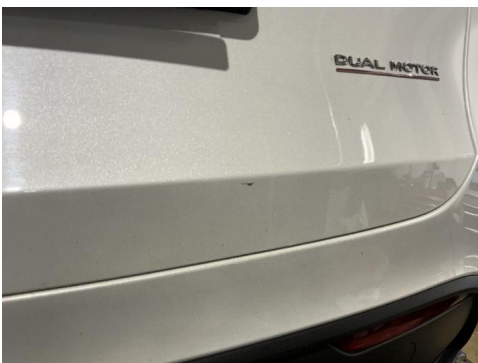
52. Bakluke

| Ref.Id | Repareres | Resultat | Beskrivelse |
|---|---|---|---|
| 86.2 | Lakk / karosseri utvendig | Lakkriper: | Bakluke, Venstre baksjerm, Støtfanger bak |

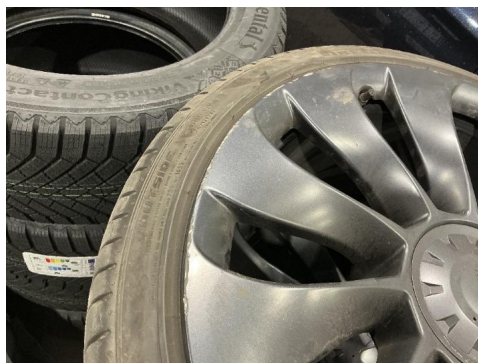
**R** 53. Ekstra hjulsett

| Ref.Id | Repareres | Resultat | Beskrivelse |
|---|---|---|---|
| 67.23 | Ekstra hjulsett | Vesentlig ripe(r) inn til grunnmaterialet på felg: | 2 felger |

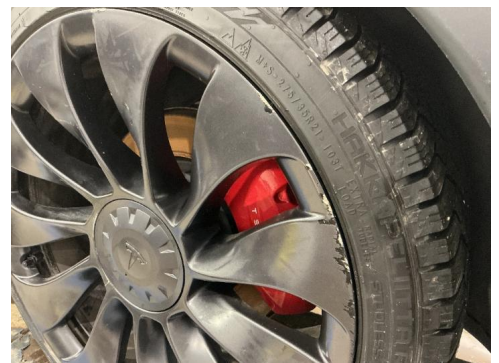
**R** 54. Felg

| Ref.Id | Repareres | Resultat | Beskrivelse |
|---|---|---|---|
| 66.8 | Felg | Vesentlig ripe / hakk: | 2 felger |

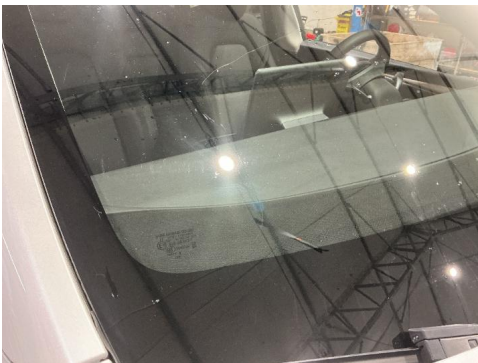
55. Frontrute

| Ref.Id | Repareres | Resultat | Beskrivelse |
|---|---|---|---|
| 81.4 | Frontrute | Sprekk i frontrute: <ul style="list-style-type: none"><li>• Reparasjonsmetode:Skift</li></ul> | |

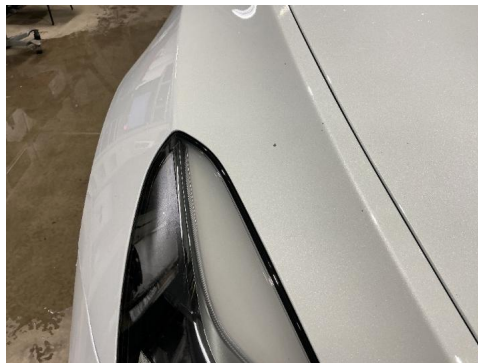
**R** 56. Høyre forskjerm

| Ref.Id | Repareres | Resultat | Beskrivelse |
|---|---|---|---|
| 86.13 | | Steinsprut/lakksår | Venstre forskjerm, Høyre forskjerm, Støtfanger foran, Panser |
