**VOLVO XC60 163 HK AUTOMAT 4X4**
**TESTDATO: 19.01.2026**
**KODE: 1926126**

**ZH48939**

NBF Tilstandsrapport er utarbeidet av Norges Bilbransjeforbund og Forbrukerrådet.

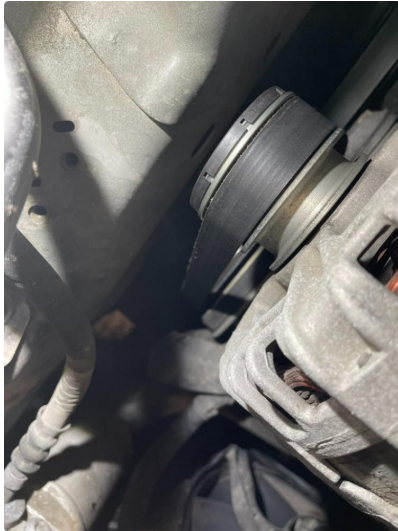
| Punkt | Beskrivelse | Plassering | |
|---|---|---|---|
| 1.1 | Dynamo/lading | Dynamoreim slitt ( byttes før salg ) | alle |

1.1 Dynamoreim slitt ( byttes før salg )

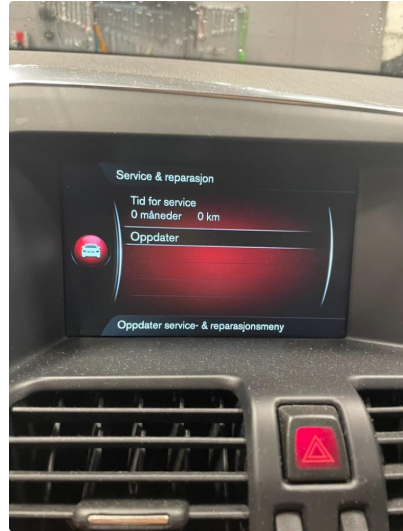
| Punkt | Beskrivelse | Plassering | |
|---|---|---|---|
| 1.2 | Service | trenger service ( utføres før salg ) | alle |

1.2 Trenger service ( utføres før salg )

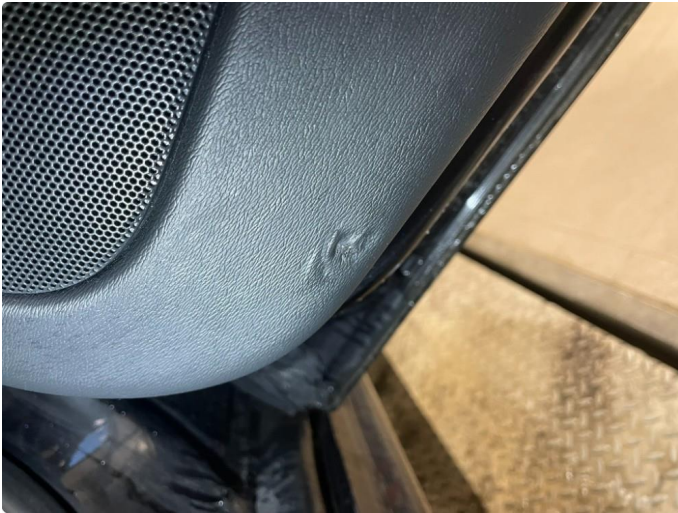
| Punkt | Beskrivelse | Plassering | |
|---|---|---|---|
| 3.1 | Dørtrekk | rift | høyre bak |

3.1 Rift
