## KH33518 - 2005 Volvo XC70 Stasjonsvogn

## GENERELL BESKRIVELSE

Eldre bil, må påregnes rep. Ikke mulig å se km på bil pga defekt dash

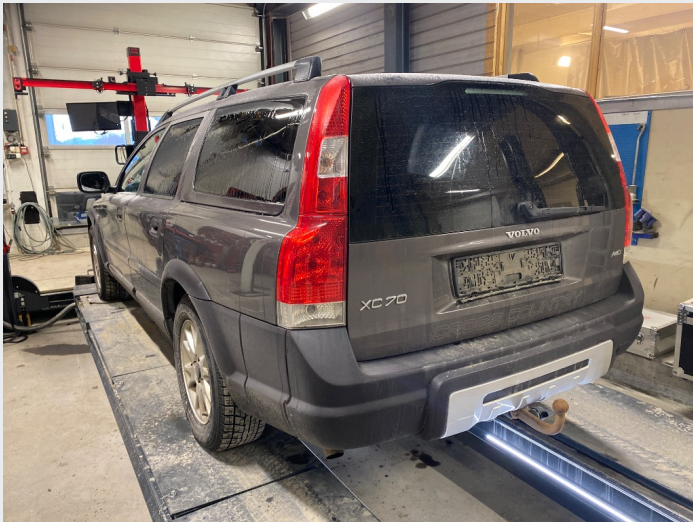
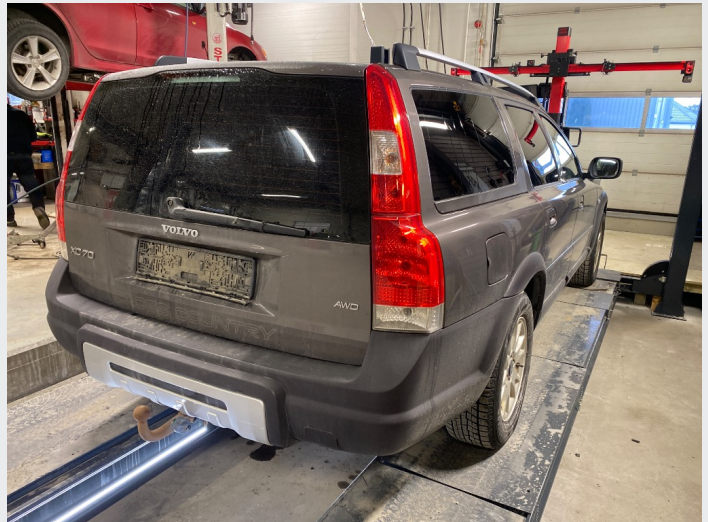
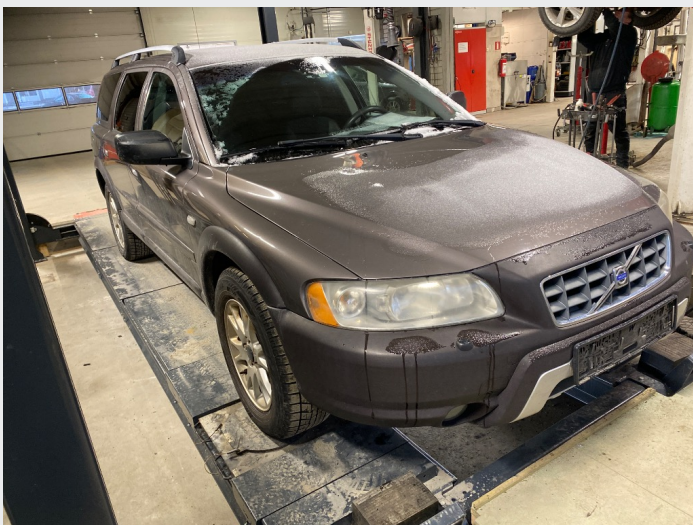
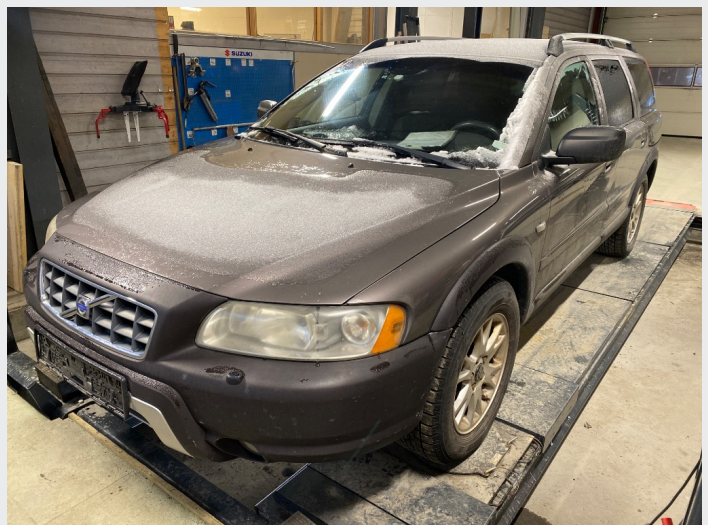
2.1 Oversiktsbilder av bilen

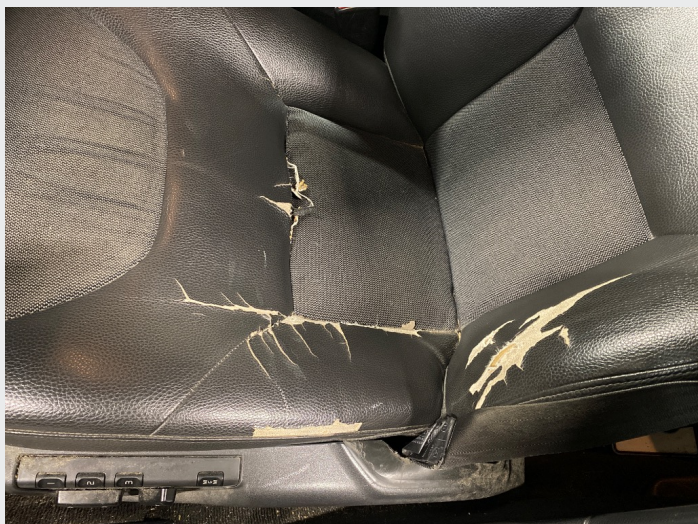
- 4.2 Interiør og instrumenter - Instrumenter og brytere - Umulig å lese tripteller da hele elektronikken har feil
- 4.5 Interiør og instrumenter - Seter - Revnet førersete

4.5 Revnet fører sete

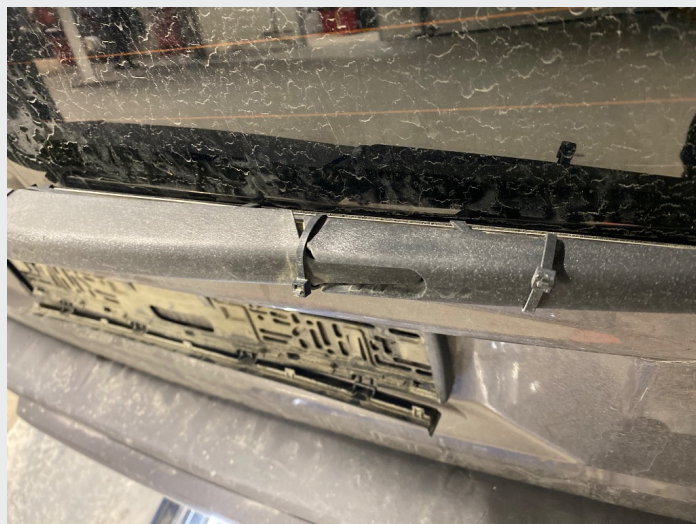
- 2.16 Eksteriør - Vinduspussere/-spyler - Stripset pusserblad bakrute
- 3.1 Utvendig lys - Lysfunksjon foran - Matte frontlykter
- 4.2 Interiør og instrumenter - Instrumenter og brytere - Sprukket knapper til vindusheis, førerdør

2.16 Stripset pusserblad bakrute

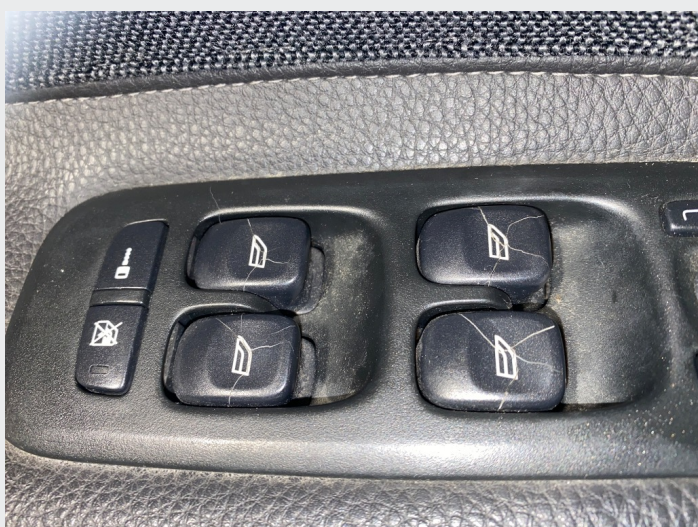
4.2 Sprukket knapper til vindusheis, førerdør

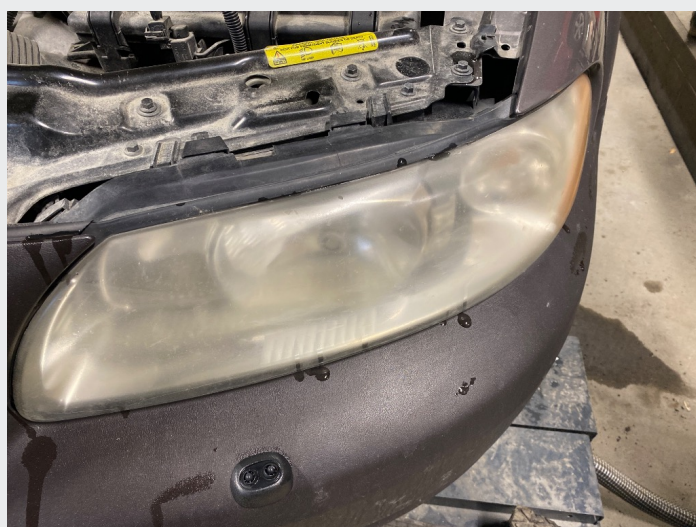
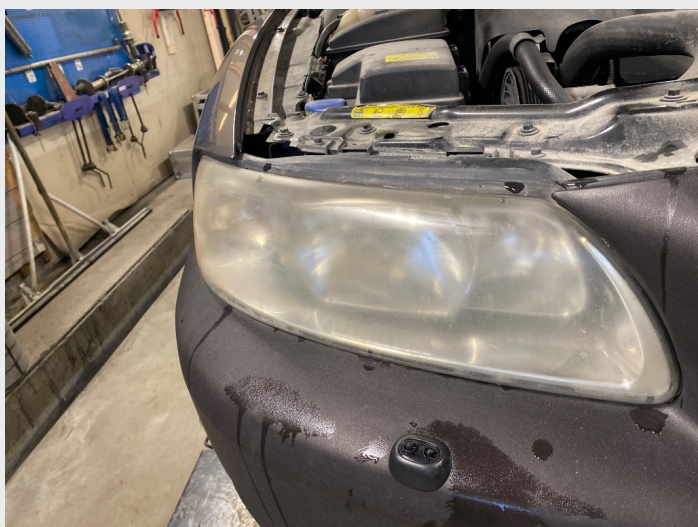
3.1 Matte frontlykter

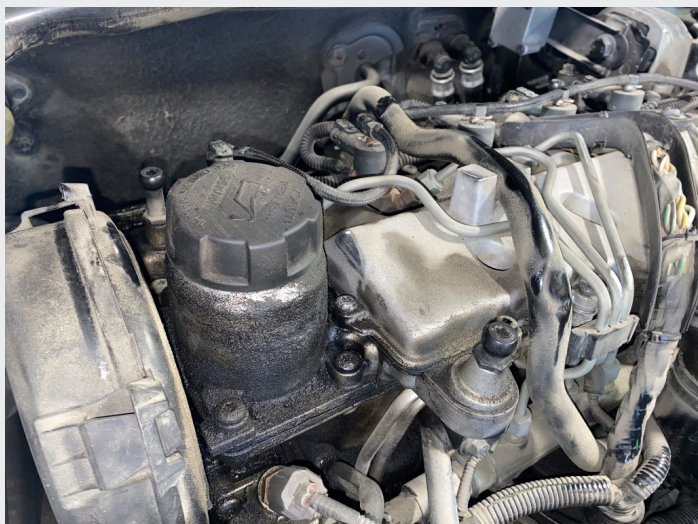
- 5.1 Motor - Avlesning av feilkoder - Feilkoder lagret i drive
- 5.10 Motor - Oljeforbruk/Røykutvikling - Svetting rundt topp motor
- 5.11 Motor - Service - Viftereim skadet

5.10 Svetting rundt topp motor

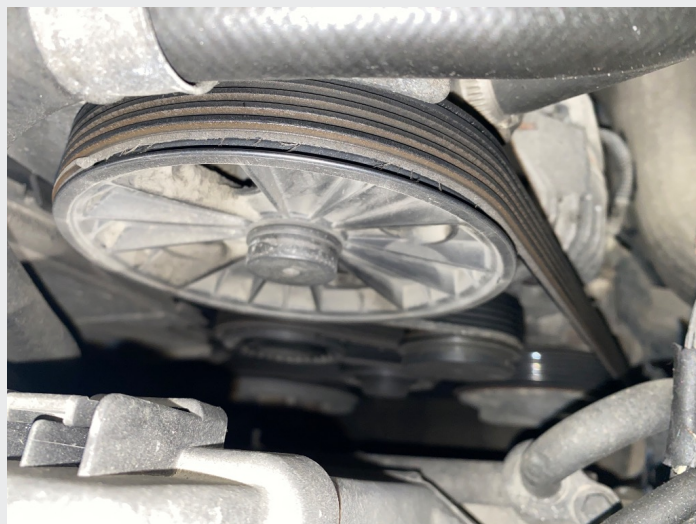
5.11 Viftereim skadet

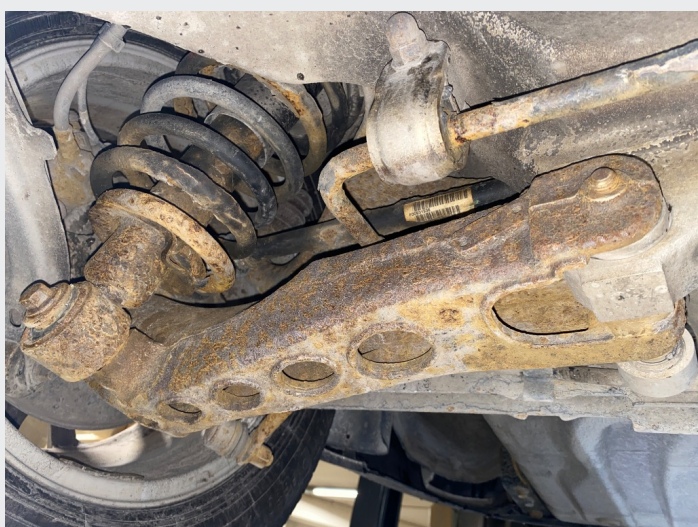
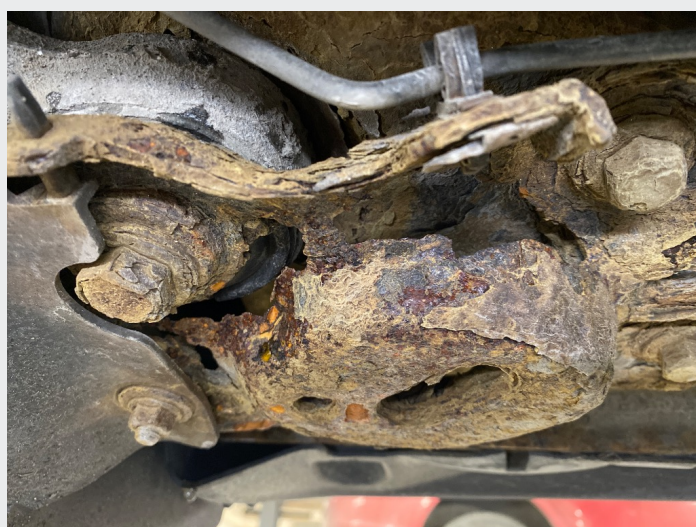
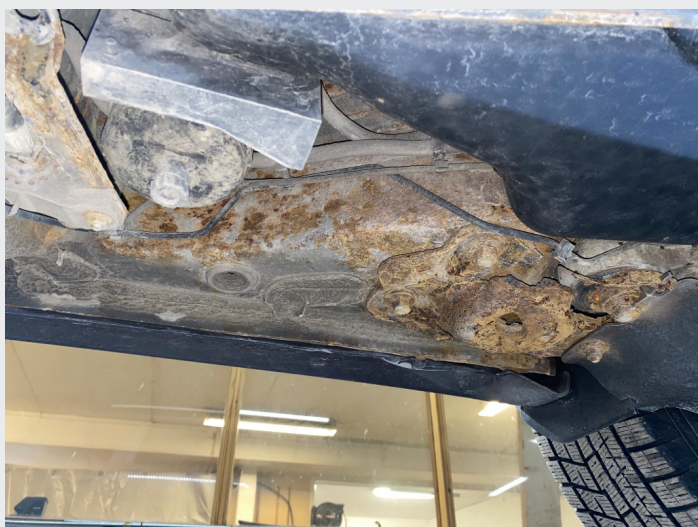
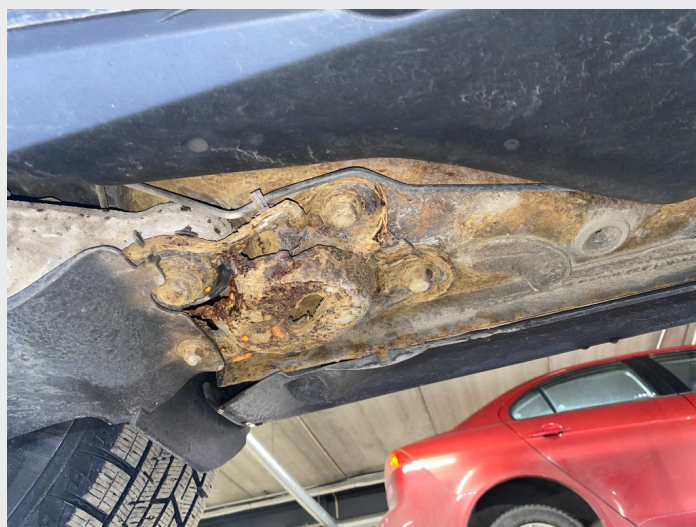
- 2.1 Eksteriør - Lakk - Oversiktsbilder av bilen
- 2.2 Eksteriør - Antirustbehandling/under bil - Rust under bil
- 2.7 Eksteriør - Skjermer - Bulk bakskjerm venstre

2.2 Rust under bil

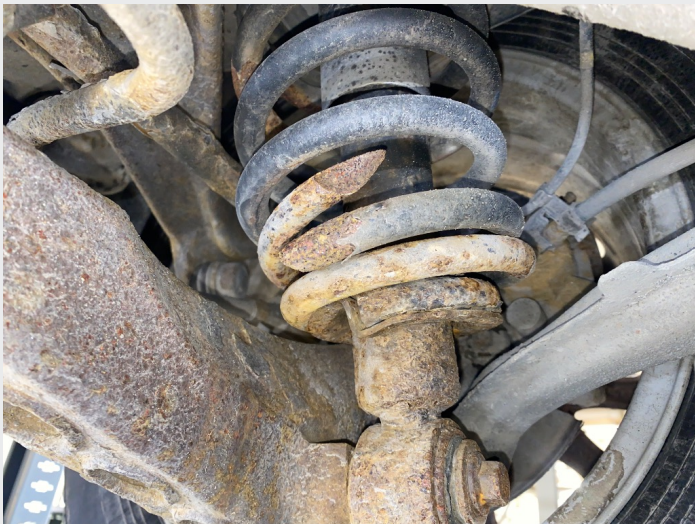
- 8.5 Hjuloppheng og styring - For-/bakstilling - Slakke lenkestag høyre foran
- 8.6 Hjuloppheng og styring - Fjærer/luftbelger - Knekt fjær venstre bak

8.6 Knekt fjær venstre bak

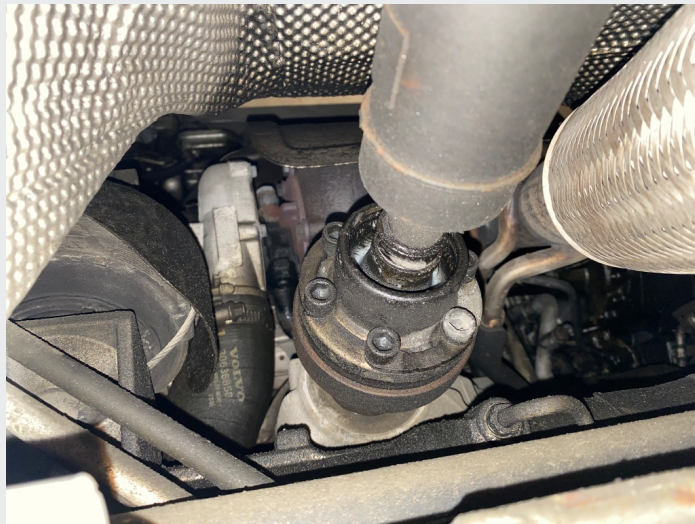
- 5.11 Motor - Service - ingen servicehefte
- 7.1 Gir og drivlinje - Girkassefunksjon - Svetting mellomaksling, front
- 8.2 Hjuloppheng og styring - Ledd - Slakke indre styreless venstre foran

7.1 Svetting mellomaksling, front

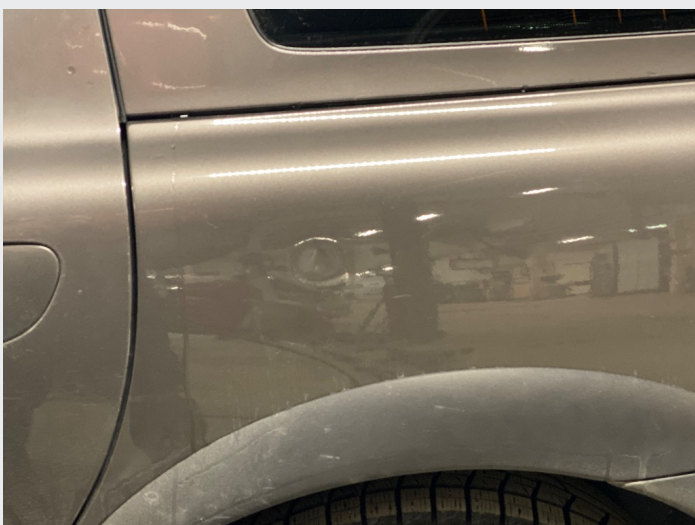
2.7 Bulk baksjerm venstre

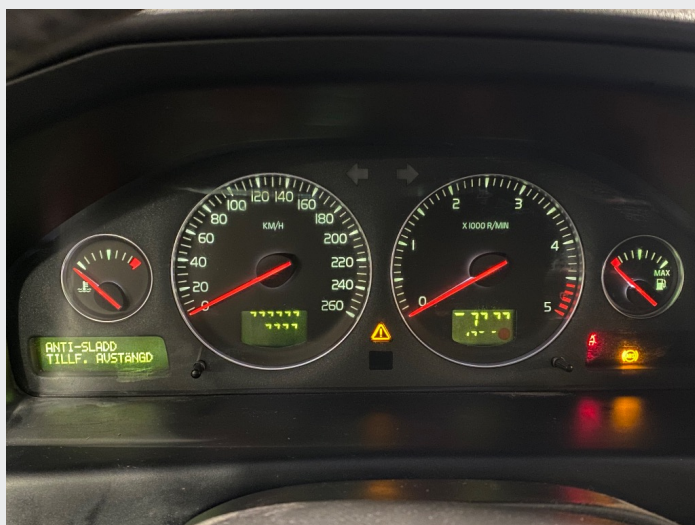
4.2 Umulig å lese tripteller da hele elektronikken har feil
