# NAF Bruktbiltest

**Testdato**  
22.12.2025

| Bilmerke | BMW | Motorstørrelse | 1995 cm <sup>3</sup> |
| Modell | 520d xDrive | Motoreffekt | 140 kW |

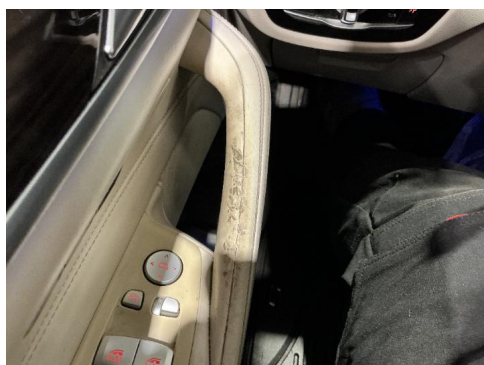
28. Dørtrekk

| Ref.Id | Repareres | Resultat | Beskrivelse |
|---|---|---|---|
| 96.1 | Dørtrekk | Hull/rift/flenge i dørtrekk: | Venstre fordør |

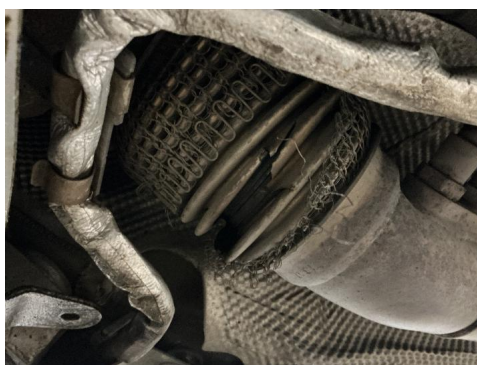
**R** 29. Eksosanlegg

| Ref.Id | Repareres | Resultat | Beskrivelse |
|---|---|---|---|
| 33.3 | Eksosanlegg | Lekkasje i fleksibel del | |

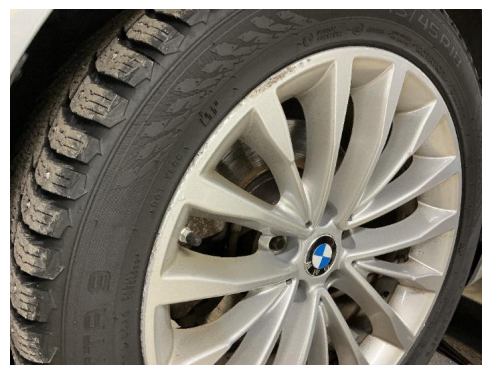
**R** 30. Felg

| Ref.Id | Repareres | Resultat | Beskrivelse |
|---|---|---|---|
| 66.8 | Felg | Vesentlig ripe / hakk inn til grunnmaterialet: | Høyre foran |

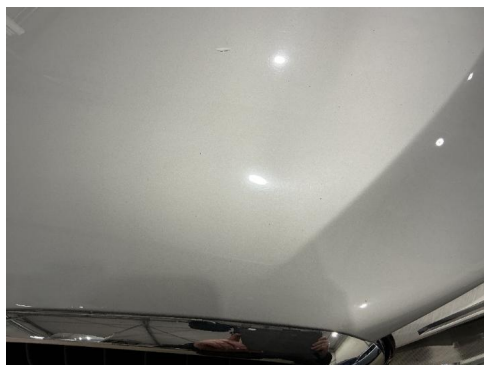
31. Lakk / karosseri utvendig

| Ref.Id | Repareres | Resultat | Beskrivelse |
|---|---|---|---|
| 86.3 | Lakk / karosseri utvendig | Lakkriper: | Venstre sidekanal |
| 86.12 | | Steinsprut/lakksår | Panser |

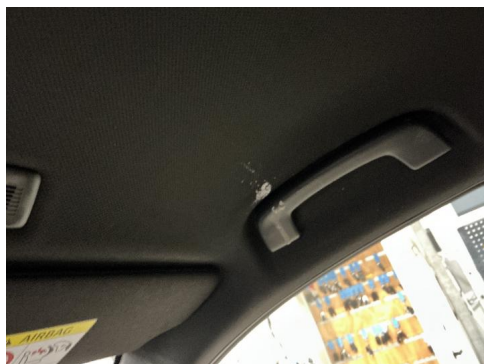
34. Taktrekk

| Ref.Id | Repareres | Resultat | Beskrivelse |
|---|---|---|---|
| 93.2 | Taktrekk | Skittent taktrekk | Foran |

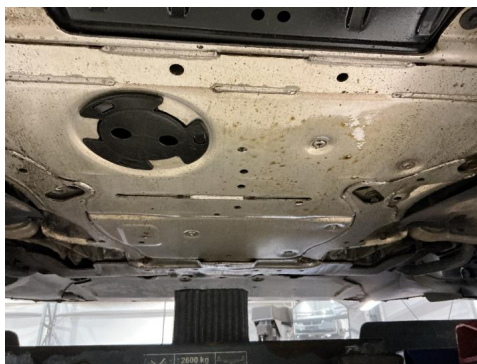
**R** 35. Utvendig tilstand motor

| Ref.Id | Repareres | Resultat | Beskrivelse |
|---|---|---|---|
| 28.1 | Utvendig tilstand motor | Oljelekkasje på motor - rengjør før nærmere kontroll | |
