FORD TRANSIT CONNECT 101 HK AUTOMAT  
FORHJULSDRIFT

TESTDATO: 08.01.2026

CHASSISNR: WF0SXXWPGSGK42917

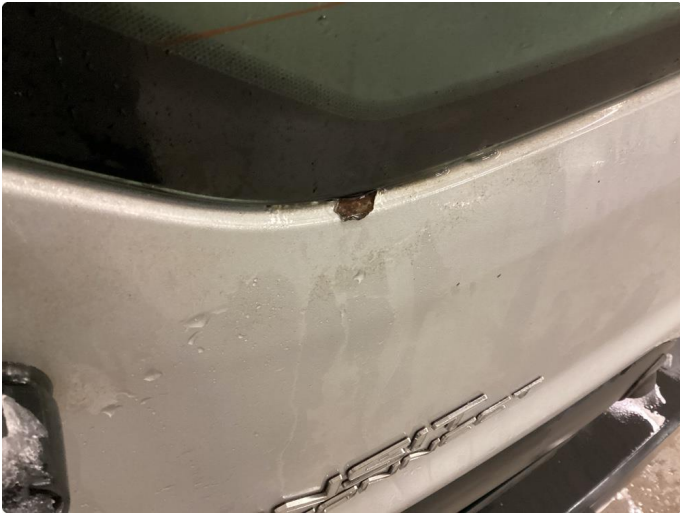
| Punkt | | Beskrivelse | Plassering |
|---|---|---|---|
| 1.1 | Dører | steinsprang | |

1.1 Steinsprang

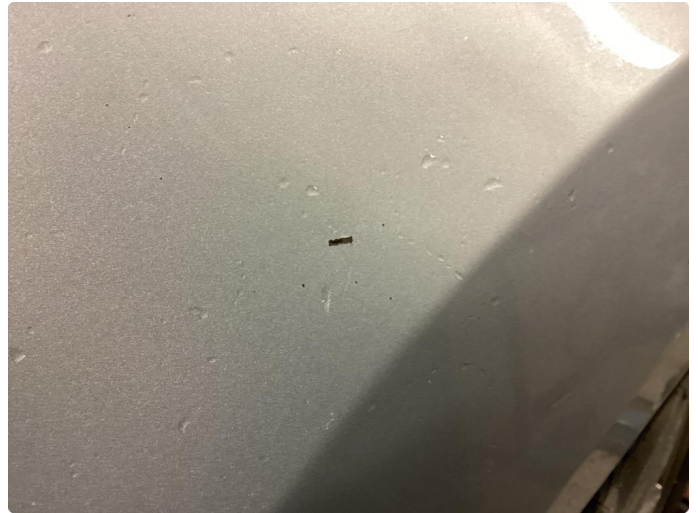
| Punkt | | Beskrivelse | Plassering |
|---|---|---|---|
| 1.2 | Skjermer | lakk flasser | venstre foran |

1.2 Lakk flasser

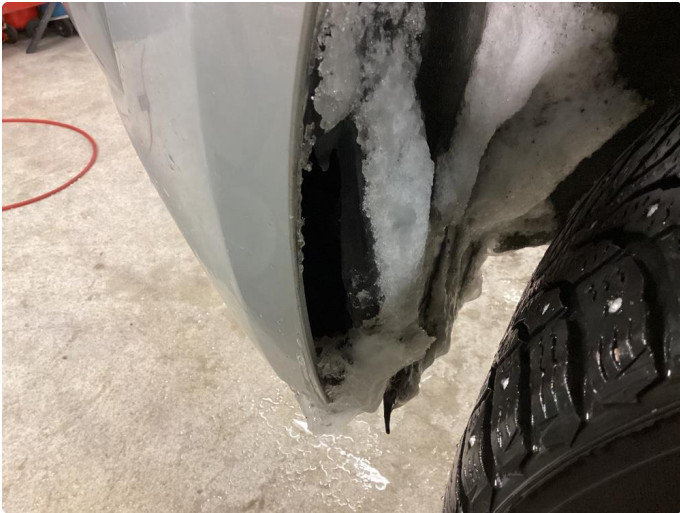
| Punkt | | Beskrivelse | Plassering |
|---|---|---|---|
| 1.3 | Skjermer | plastinnerskjerm skadet | venstre foran |

1.3 Plastinnerskjerm skadet

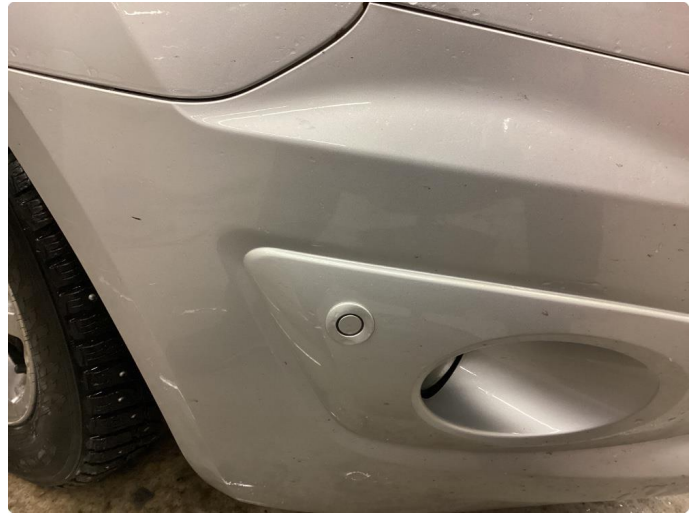
| Punkt | | Beskrivelse | Plassering |
|---|---|---|---|
| 1.4 | Støtfanger | lett steinsprut i fronten på bilen | |

1.4 Lett steinsprut i fronten på bilen

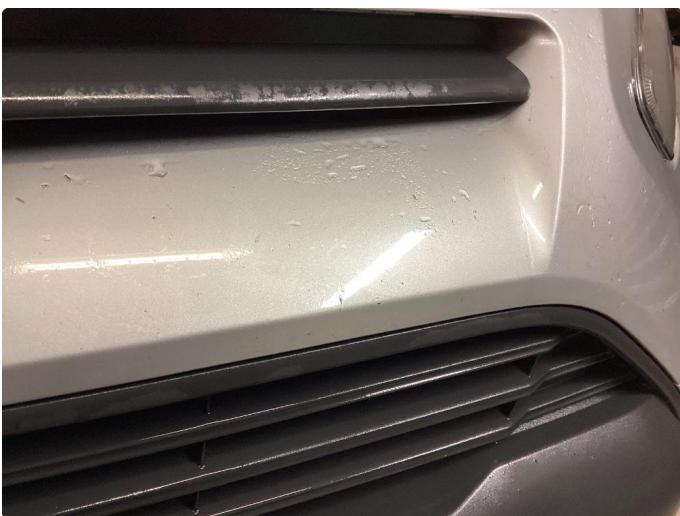
1.4 Lett steinsprut i fronten på bilen
