# NAF Bruktbiltest

**Testdato**  
15.01.2026

| <b>Modell</b> | TRANSIT CONNECT | <b>Motoreffekt</b> | 88 kW |
| <b>Registreringsnr.</b> | LJ83455 | <b>Drivstofftype</b> | Diesel |

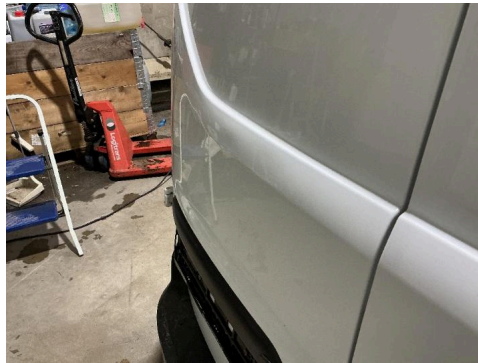
20. Bakluke

| Ref.Id | Repareres | Resultat | Beskrivelse |
|---|---|---|---|
| 86.5 | | Bulk (er): | Bakluke, Høyre fordør |

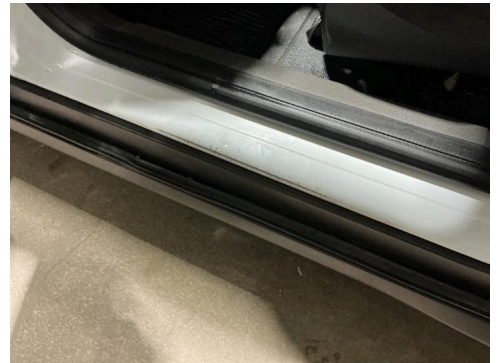
R 21. Døråpning

| Ref.Id | Repareres | Resultat | Beskrivelse |
|---|---|---|---|
| 97.1 | Døråpning | Sår eller skade: | Venstre fordør |

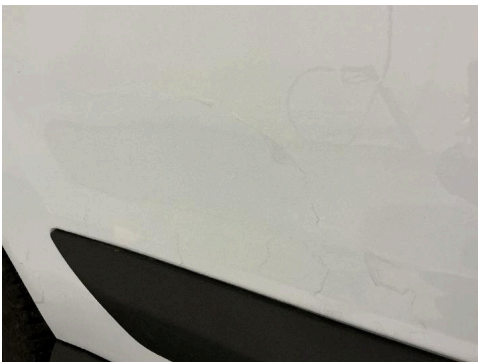
22. Høyre bakdør

| Ref.Id | Repareres | Resultat | Beskrivelse |
|---|---|---|---|
| 86.15 | | Lakkslipp/flassing | Høyre bakdør |

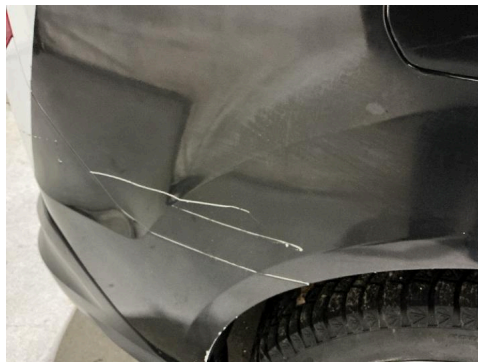
R 23. Høyre baksjerm

| Ref.Id | Repareres | Resultat | Beskrivelse |
|---|---|---|---|
| 86.2 | Lakk / karosseri utvendig | Lakkriper: | Høyre fordør, Høyre baksjerm, Støtfanger bak |

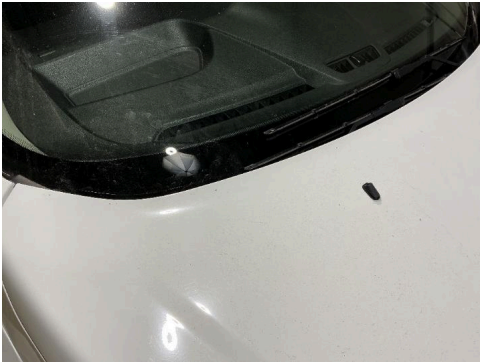
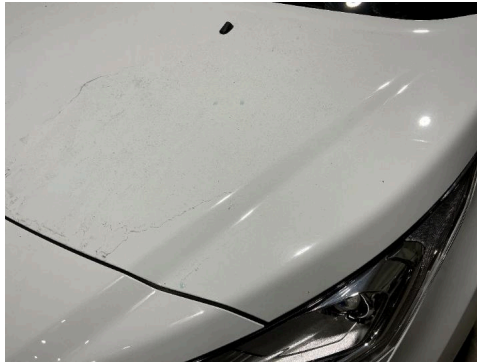
**R** 26. Panser

| Ref.Id | Repareres | Resultat | Beskrivelse |
|---|---|---|---|
| 86.13 | | Steinsprut/lakksår | Panser, Tak |

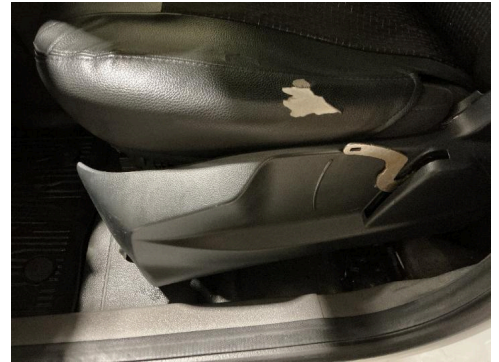
**R** 27. Seter

| Ref.Id | Repareres | Resultat | Beskrivelse |
|---|---|---|---|
| 98.5 | Seter | Feil med seteregulering/lås: | Venstre foran |
