CITROËN E-C3 FORHJULSDRIFT

TESTDATO: 06.01.2026

CHASSISNR: VR7CBZYA6ST036900

NBF Tilstandsrapport er utarbeidet av Norges Bilbransjeforbund og Forbrukerrådet.

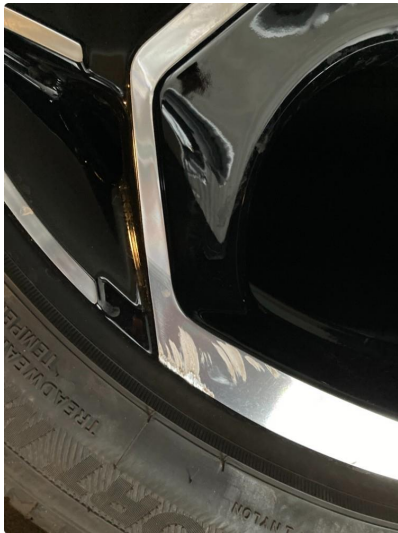
| Punkt | Beskrivelse | Plassering |
|---|---|---|
| 1.1 Dekk/Felger | Lite merke på to sommerfelger | |

1.1 Lite merke på to sommerfelger

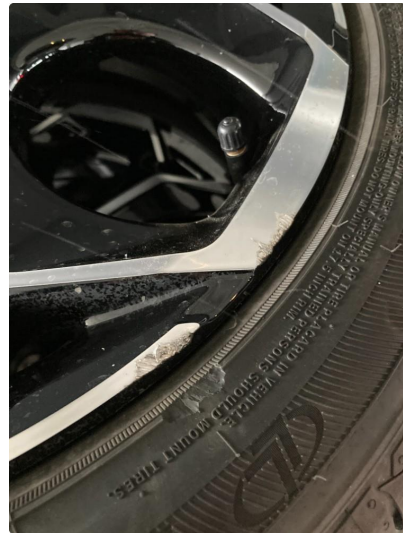
1.1 Lite merke på to sommerfelger
