VOLKSWAGEN ID.BUZZ CARGO BAKHJULSDRIFT

TESTDATO: 21.01.2026

NBF Tilstandsrapport er utarbeidet av Norges Bilbransjeforbund og Forbrukerrådet.

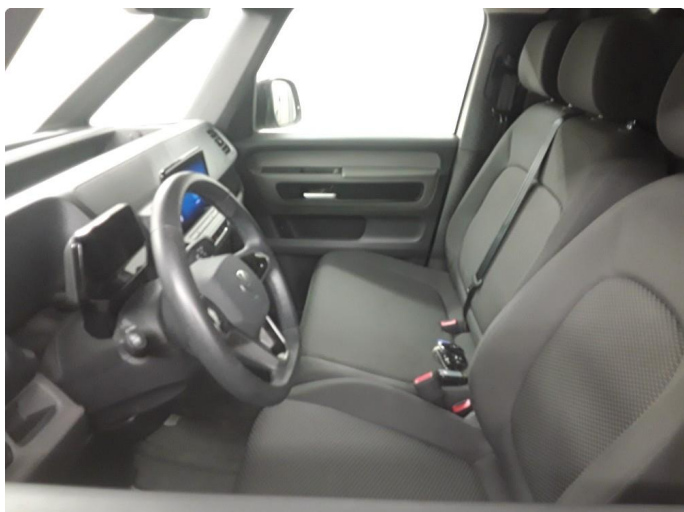
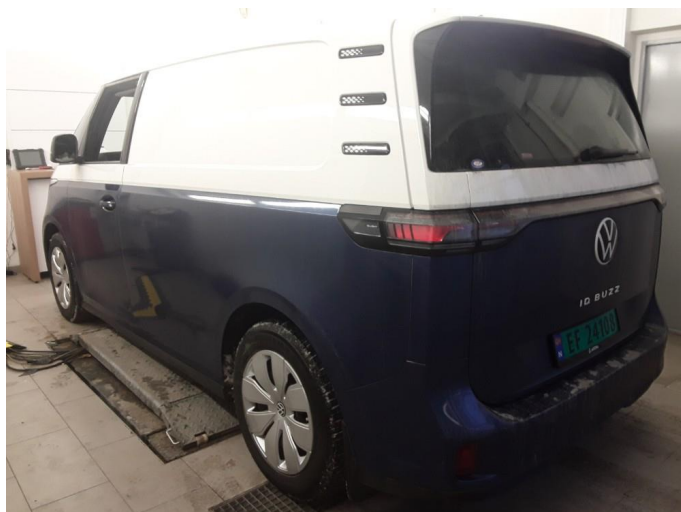
| Punkt | | Beskrivelse | Plassering |
|---|---|---|---|
| 1.1 | Opplysninger | Nedre del av bilen er foliert blå | |
| 1.2 | Opplysninger | Hakk i en sommerfelg, overflate ripe i dekket | |
