# NAF Bruktbiltest

| Bilmerke | Renault | Motorstørrelse | 1997 cm <sup>3</sup> |
| Modell | TRAFIC | Motoreffekt | 110 kW |
| Registreringsnr. | SX28391 | Drivstofftype | Diesel |

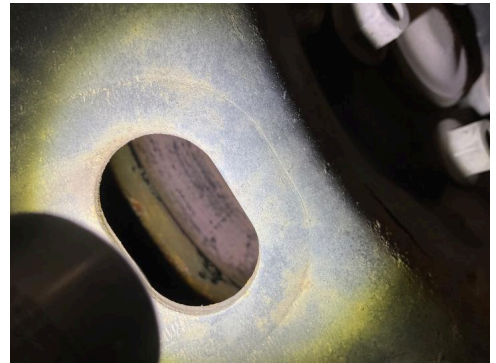
21. Bremseskiver

| Ref.Id | Repareres | Resultat | Beskrivelse |
|---|---|---|---|
| 6.10 | Bremseskiver | Rust på bremseskive: | Venstre bak, Høyre bak |

| Ref.Id | Opplysning | Resultat | Beskrivelse |
|---|---|---|---|
| 6.16 | Bremseskiver | Overflaterust eller mindre enn 25% av overflaten rustet | Begge sider foran |

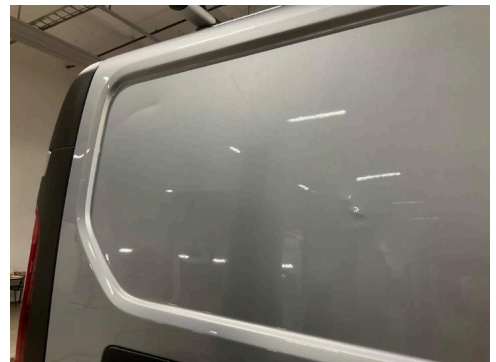
R 24. Høyre bakskjerm

| Ref.Id | Repareres | Resultat | Beskrivelse |
|---|---|---|---|
| 86.4 | | Skadet: | Høyre bakskjerm |

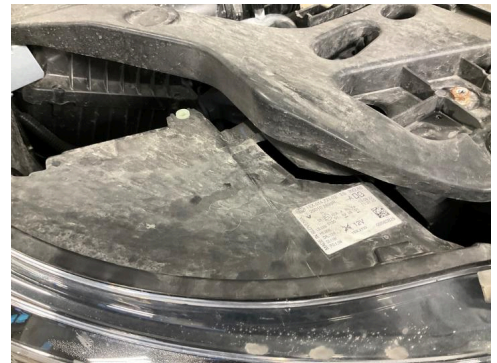
R 30. Lys

| Ref.Id | Repareres | Resultat | Beskrivelse |
|---|---|---|---|
| 17.7 | Lys | Feil lysjustering: | Venstre nærlys, Venstre tåkelys, Høyre tåkelys, Høyre nærlys |
| 17.16 | | Skadet lykt: | Høyre nærlys |

| Ref.Id | Opplysning | Resultat | Beskrivelse |
|---|---|---|---|
| 17.31 | Lys | Dugg i lykt: | Høyre nærlys |

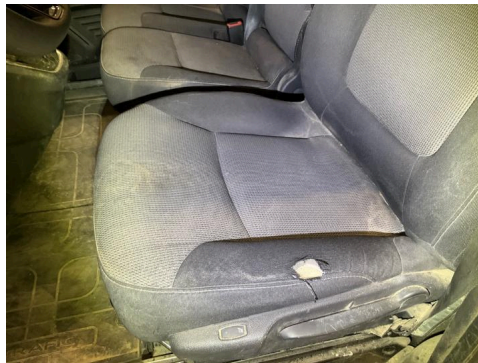
R 32. Seter

| Ref.Id | Repareres | Resultat | Beskrivelse |
|---|---|---|---|
| 98.2 | Seter | Misfarget/skittent: | Høyre foran, Midten foran, Venstre foran |
| 98.3 | | Hull/rift gjennom setetrekk: | Venstre foran |

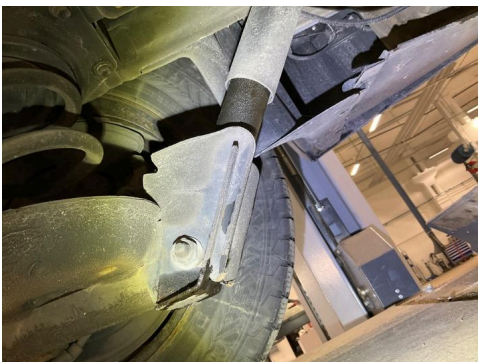
34. Støtdempere

| Ref.Id | Repareres | Resultat | Beskrivelse |
|---|---|---|---|
| 75.3 | Støtdempere | Oljelekkasje fra støtdemper: | Høyre bak |

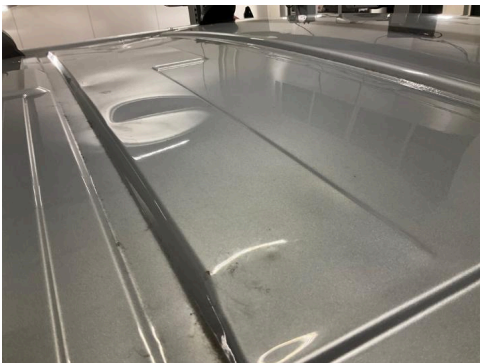
40. Tak

| Ref.Id | Repareres | Resultat | Beskrivelse |
|---|---|---|---|
| 86.1 | Lakk / karosseri utvendig | Bulk (er): | Tak |
