# NAF Bruktbiltest

| Bilmerke | Volkswagen | Motorstørrelse | 1968 cm <sup>3</sup> |
| Modell | 2FJE2 | Motoreffekt | 120 kW |
| Registreringsnr. | RL17313 | Drivstofftype | Diesel |

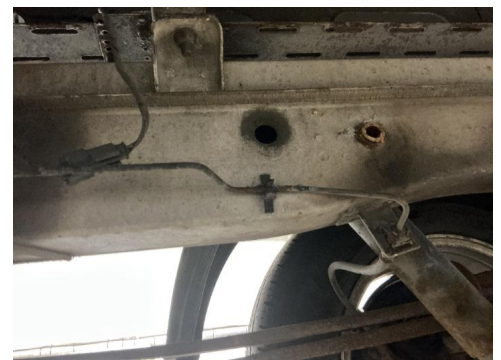
24. Bremsørør

| Ref.Id | Repareres | Resultat | Beskrivelse |
|---|---|---|---|
| 12.4 | Bremserør | Rustskade på bremserør: | Høyre bak |

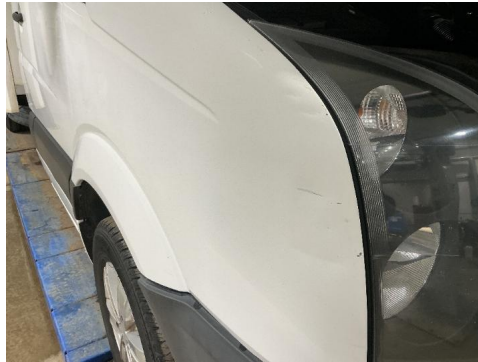
26. Høyre forskjerm

| Ref.Id | Repareres | Resultat | Beskrivelse |
|---|---|---|---|
| 86.1 | Lakk / karosseri utvendig | Skadet: | Venstre forskjerm, Høyre forskjerm, Støtfanger foran, Panser |
| 86.11 | | Rustangrep: | Tak, Venstre fordør, Venstre A-stolpe, Høyre forskjerm |

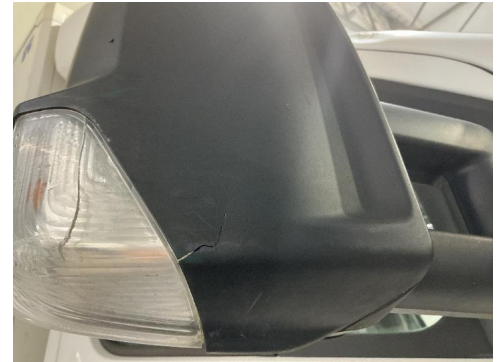
27. Høyre speil

| Ref.Id | Repareres | Resultat | Beskrivelse |
|---|---|---|---|
| 87.5 | Utvendig speil | Skade på speilramme / -hus | Høyre side |

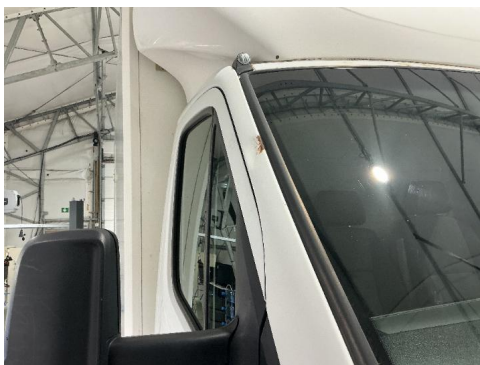
28. Høyre utvendig synlig A-stolpe/  
takvange

| Ref.Id | Repareres | Resultat | Beskrivelse |
|---|---|---|---|
| 86.5 | | Bulk (er): | Høyre A-stolpe, Venstre fordør |

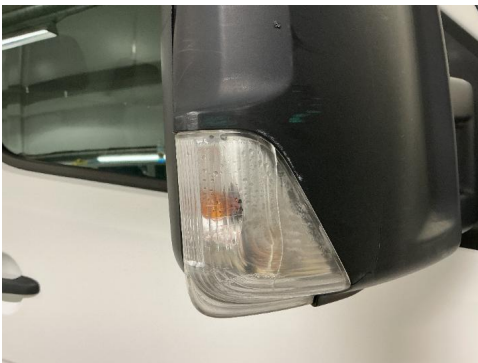
40. Lys

| Ref.Id | Repareres | Resultat | Beskrivelse |
|---|---|---|---|
| 17.5 | Lys | Skadet lykteglass: | Høyre sideblink |

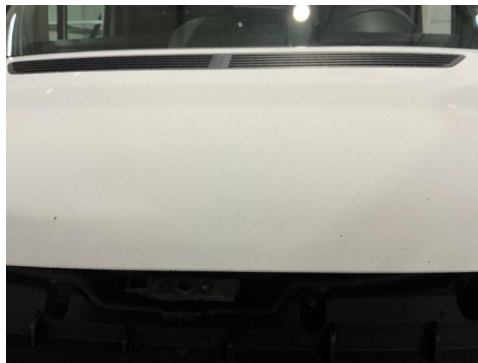
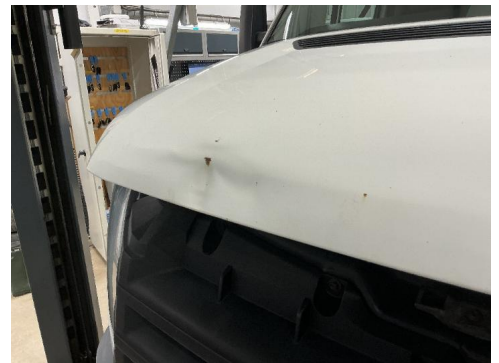
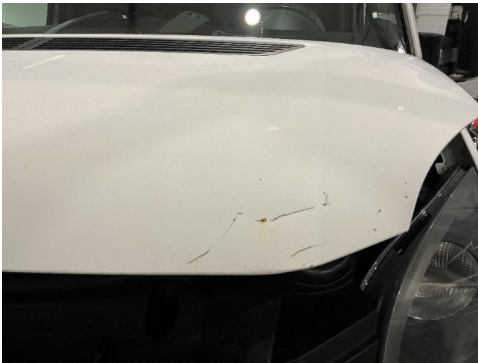
**R** 41. Panser

**R** 42. Panser

43. Panser

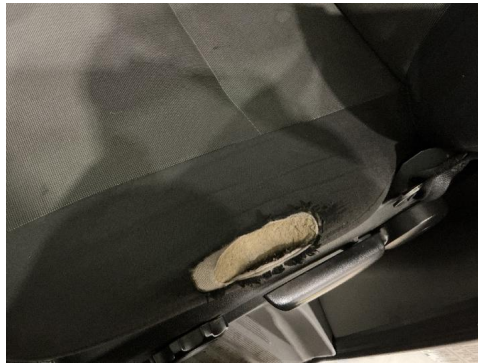
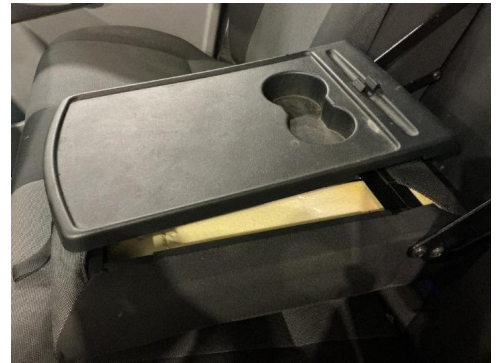
| Ref.Id | Repareres | Resultat | Beskrivelse |
|---|---|---|---|
| 98.3 | Seter | Hull/rift gjennom setetrekk: | Venstre foran |
| 98.6 | | * Løst brett | |

**R** 44. Seter

**R** 45. Seter

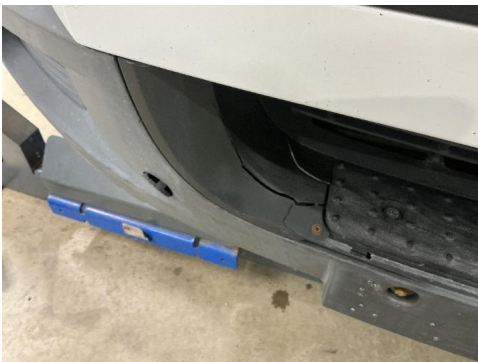
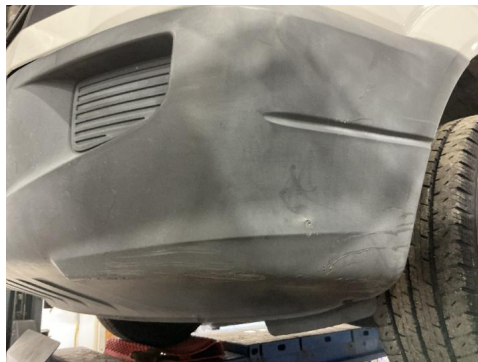
46. Støtfanger foran

**R** 47. Støtfanger foran

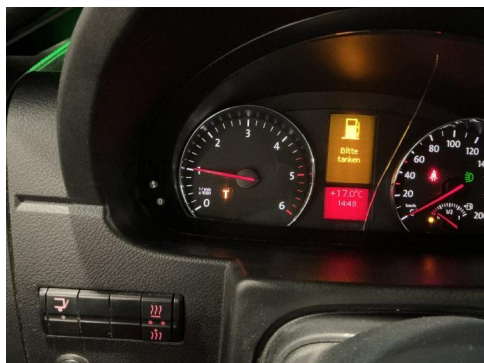
49. Varsellamper

| Ref.Id | Repareres | Resultat | Beskrivelse |
|---|---|---|---|
| 21.17 | Varsellamper | * Varsellampe lyser, se bilde | |
| 22.3 | Varsellamper utvidet | Varsellampe for OBD (Motorlampe) lyser | |

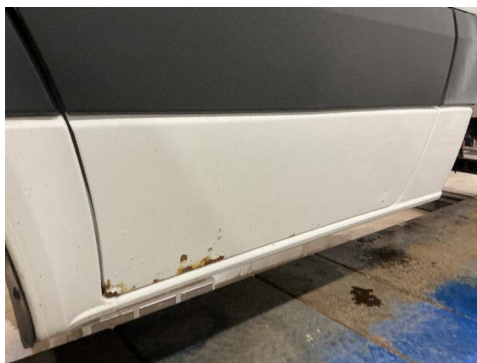
**R** 50. Venstre fordør

| Ref.Id | Repareres | Resultat | Beskrivelse |
|---|---|---|---|
| 97.3 | Døråpning | Rust: | Venstre fordør |
