# NAF Bruktbiltest

**Testdato**  
22.12.2025

| Modell | NIRO | Motoreffekt | 150 kW |
| Registreringsnr. | ED83194 | Drivstofftype | Elektrisk |

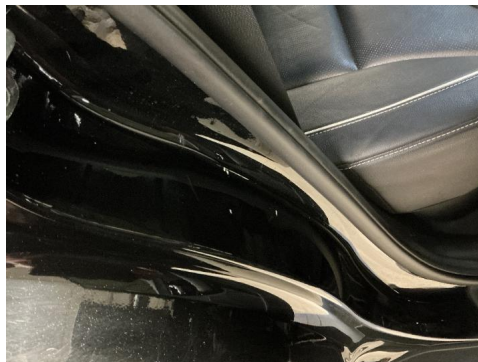
23. Døråpning

| Ref.Id | Repareres | Resultat | Beskrivelse |
|---|---|---|---|
| 97.1 | Døråpning | Sår eller skade: | Venstre bakdør, Høyre bakdør |

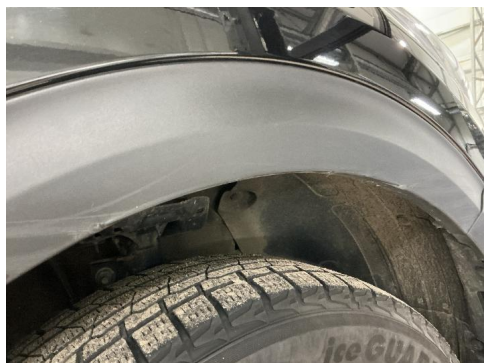
25. Høyre forskjerm

| Ref.Id | Repareres | Resultat | Beskrivelse |
|---|---|---|---|
| 86.4 | Lakk / karosseri utvendig | Skadet: | Høyre forskjerm |
