**VOLVO XC60 190 HK AUTOMAT 4X4**
**TESTDATO: 22.01.2026**
**KODE: 1929979**

**JV25067**

NBF Tilstandsrapport er utarbeidet av Norges Bilbransjeforbund og Forbrukerrådet.

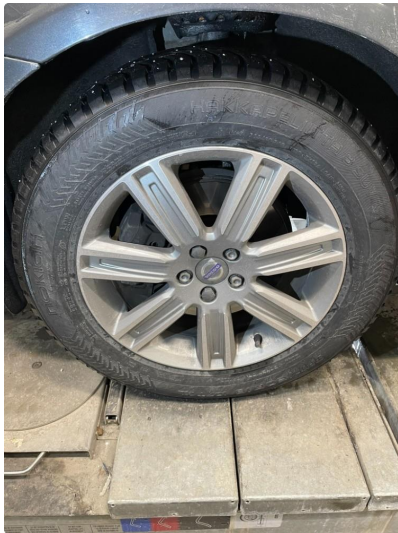
| Punkt | Beskrivelse | Plassering |
|---|---|---|
| 1.1 Dekk/Felger | gamle dekk | alle |

1.1 Gamle dekk

Pen Volvo XC60 D4 AWD ,2017, kommet for salg.  
 Bil leveres med nye sommer og vinterhjul.  
 Bremselys i takspoiler i bak byttes.  
 Leveres med ny Dynamoreim.

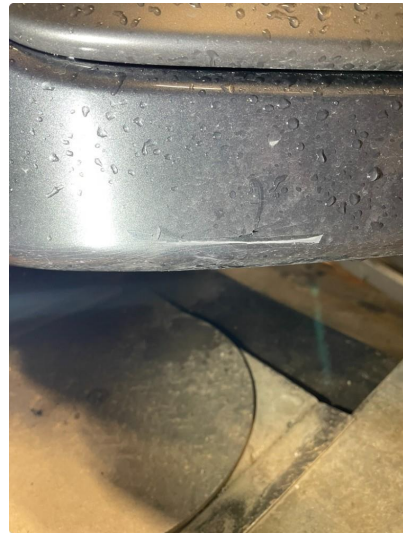
| Punkt | Beskrivelse | Plassering |
|---|---|---|
| 1.2 Støtfanger | skade | foran |

1.2 Skade

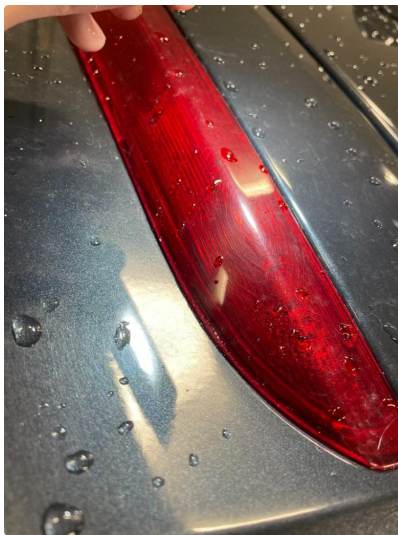
| Punkt | Beskrivelse | Plassering |
|---|---|---|
| 2.1 Lys bak | dugg/fukt | bak - midten - oppe |

2.1 Dugg/fukt

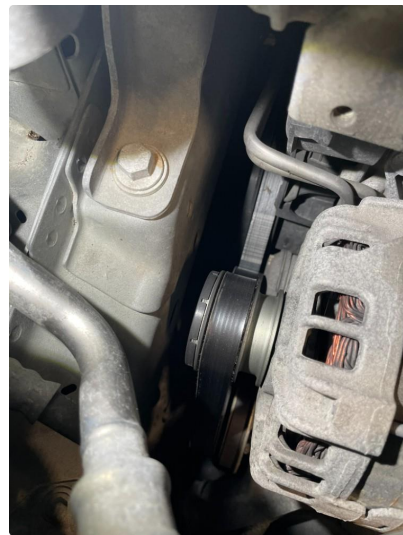
| Punkt | Beskrivelse | Plassering |
|---|---|---|
| 3.1 Dynamo/lading | Dynamoreim slitt | alle |

3.1 Dynamoreim slitt

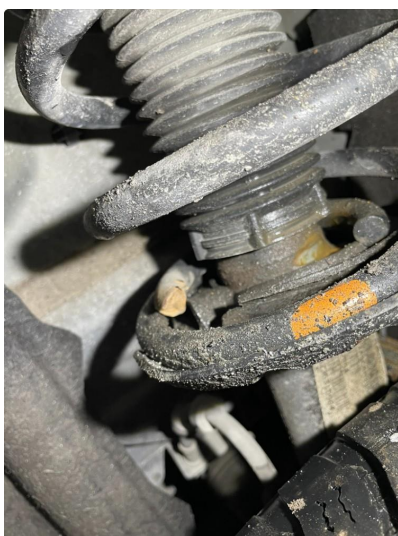
| Punkt | Beskrivelse | Plassering |
|---|---|---|
| 4.1 Fjærer/støtdemper | knekt fjær | venstre foran |

4.1 Knekt fjær

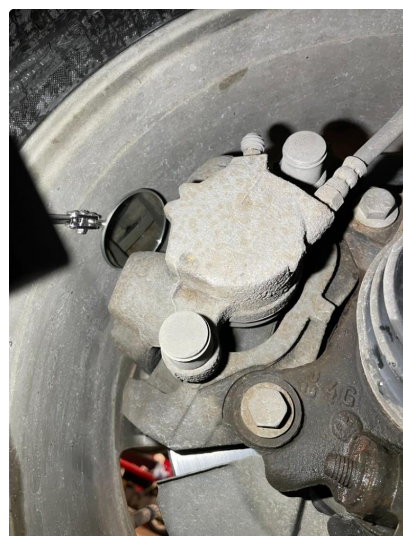
| Punkt | Beskrivelse | Plassering |
|---|---|---|
| 5.1 Bremsfunksjon | slitte klosser | foran |

5.1 Slitte klosser

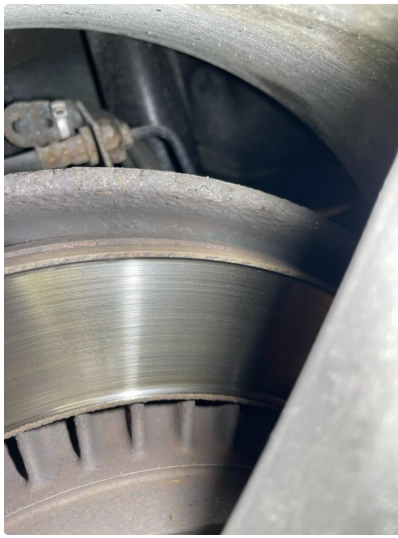
| Punkt | Beskrivelse | Plassering |
|---|---|---|
| 5.2 Skiver | slitte/stor slitekant | bak - alle |

5.2 Slitte/stor slitekant
