VOLKSWAGEN CADDY MAXI 122 HK MANUELL 4X4

TESTDATO: 02.01.2026

FT66651

NBF Tilstandsrapport er utarbeidet av Norges Bilbransjeforbund og Forbrukerrådet.

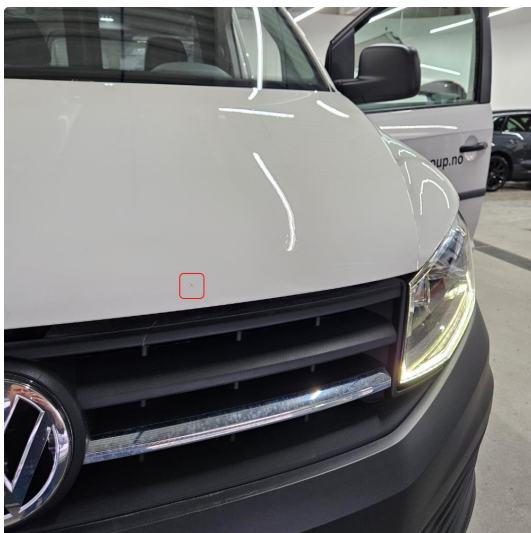
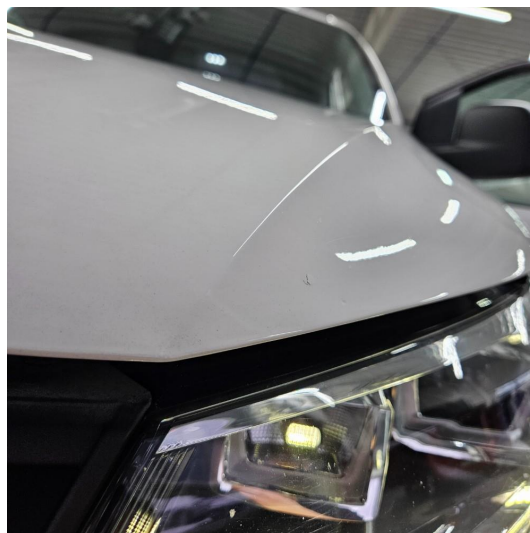
| Punkt | Beskrivelse | Plassering |
|---|---|---|
| 1.1 Panser | små lakkskader på panser | |

1.1 Små lakkskader på panser

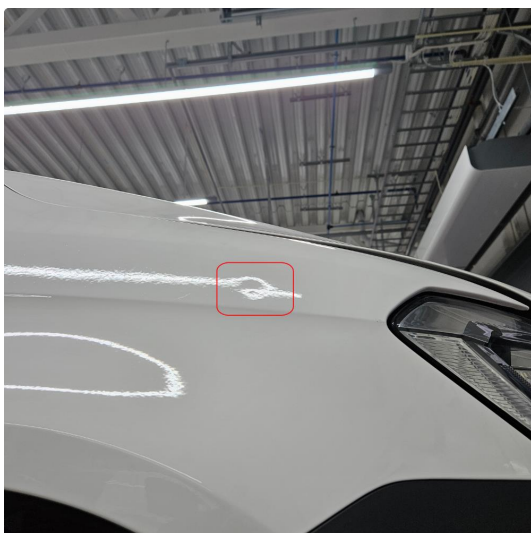
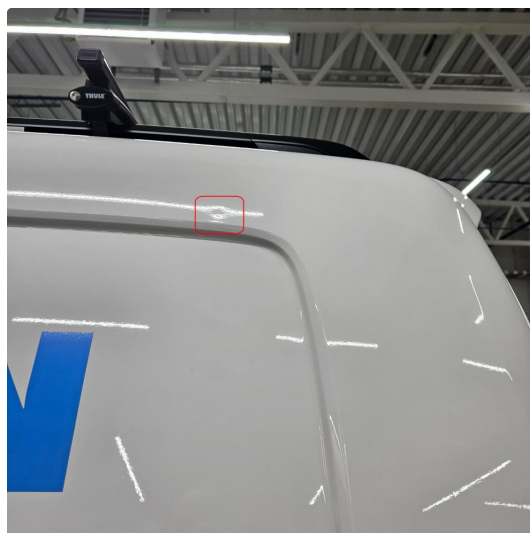
| Punkt | Beskrivelse | Plassering |
|---|---|---|
| 1.2 Skjermer | liten bulk, h.side foran + v.side bak | |

1.2 Liten bulk, h.side foran + v.side bak

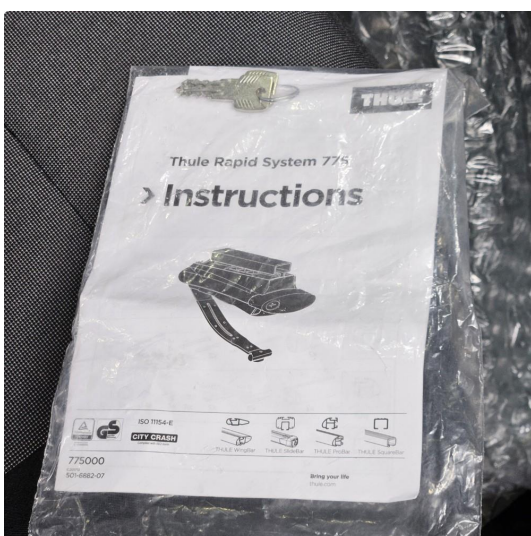
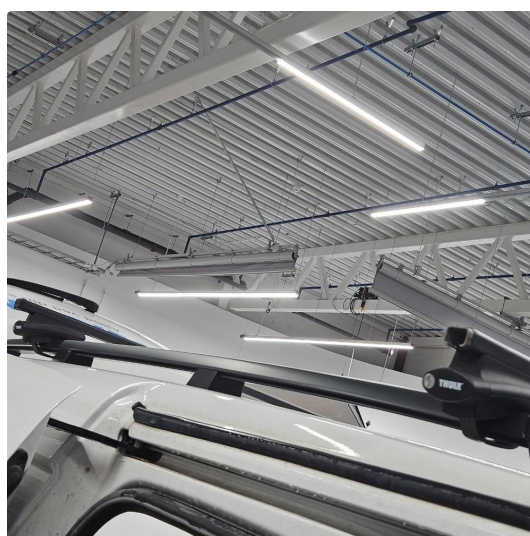
| Punkt | Beskrivelse | Plassering |
|---|---|---|
| 3.1 Øvrig utstyr/klargjøring | takstativ medfølger, ingen garanti på dette | |

3.1 Takstativ medfølger, ingen garanti på dette
