**AUDI Q2 116 HK AUTOMAT FORHJULSDRIFT**
**TESTDATO: 11.02.2026**
**KODE: 1944588**

| <b>LJ75722</b> | <b>83 800 KM</b> | <b>11.06.2019</b><br>Førstegang registrert | <b>Bensin</b> |

NBF Tilstandsrapport er utarbeidet av Norges Bilbransjeforbund og Forbrukerrådet.

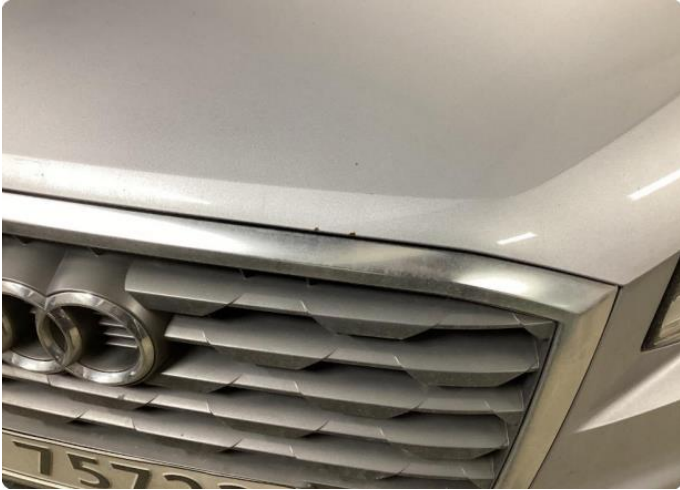
| Punkt | Beskrivelse | Plassering |
|---|---|---|
| 1.1 Lakk | Noen små steinsprut som er flekket | Panser |

1.1 Noen små steinsprut som er flekket

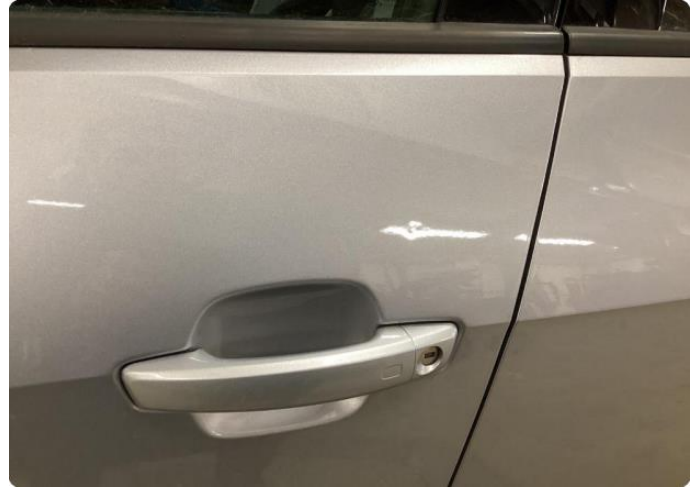
| Punkt | Beskrivelse | Plassering |
|---|---|---|
| 1.2 Lakk | Liten p-bulk | Førerdør |

1.2 Liten p-bulk
