# NAF Bruktbiltest

**Testdato**  
15.01.2026

| <b>Bilmerke</b> | Ford | <b>Motorstørrelse</b> | 1499 cm <sup>3</sup> |
| <b>Modell</b> | TRANSIT CONNECT | <b>Motoreffekt</b> | 88 kW |

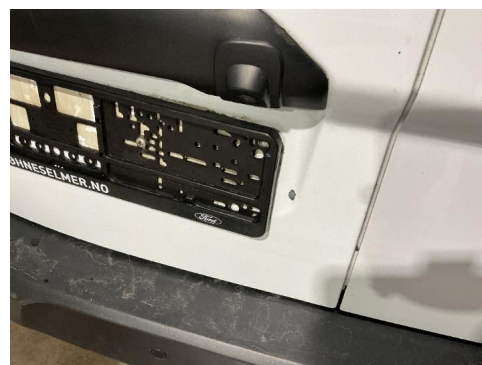
18. Bakluke

| Ref.Id | Repareres | Resultat | Beskrivelse |
|---|---|---|---|
| 86.15 | | Lakkslipp/flassing | Venstre forskjerm, Bakluke, Høyre bakskjerm |

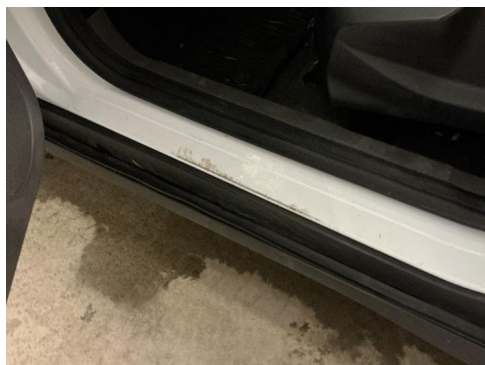
19. Døråpning

| Ref.Id | Repareres | Resultat | Beskrivelse |
|---|---|---|---|
| 97.1 | Døråpning | Sår eller skade: | Venstre fordør |

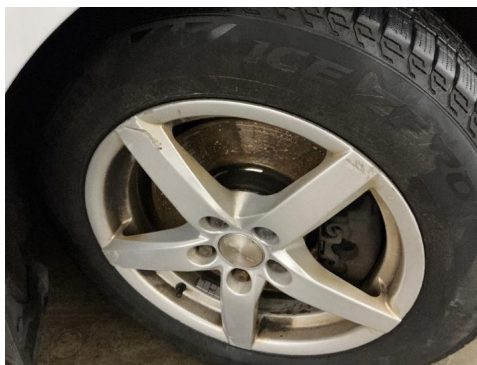
20. Felg

| Ref.Id | Repareres | Resultat | Beskrivelse |
|---|---|---|---|
| 66.8 | Felg | Vesentlig ripe / hakk: | 2 felger |

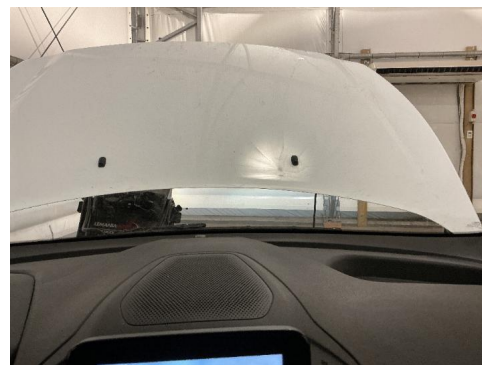
21. Frontrute

| Ref.Id | Repareres | Resultat | Beskrivelse |
|---|---|---|---|
| 81.2 | Frontrute | En eller flere steinsprutrosetter som ikke er utbedret <ul style="list-style-type: none"><li>Reparasjonsmetode:Skift</li></ul> | |

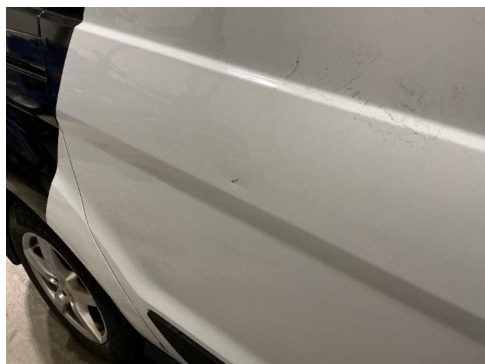
22. Høyre bakdør

| Ref.Id | Repareres | Resultat | Beskrivelse |
|---|---|---|---|
| 86.5 | | Bulk (er): | Høyre forskjerm, Høyre fordør, Høyre bakdør, Venstre bakskjerm, Venstre forskjerm, Høyre bakskjerm |

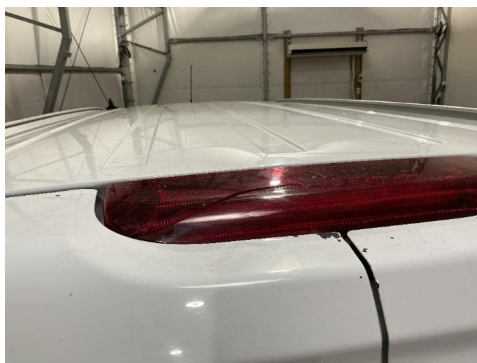
26. Lys

| Ref.Id | Repareres | Resultat | Beskrivelse |
|---|---|---|---|
| 17.5 | Lys | Skadet lyktelass: | Midtre bremselys |

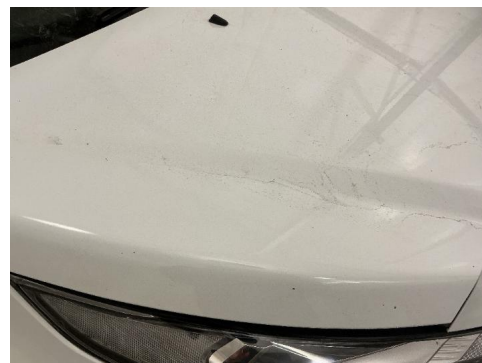
R 27. Panser

| Ref.Id | Repareres | Resultat | Beskrivelse |
|---|---|---|---|
| 86.13 | | Steinsprut/lakksår | Panser, Tak, Støtfanger foran |

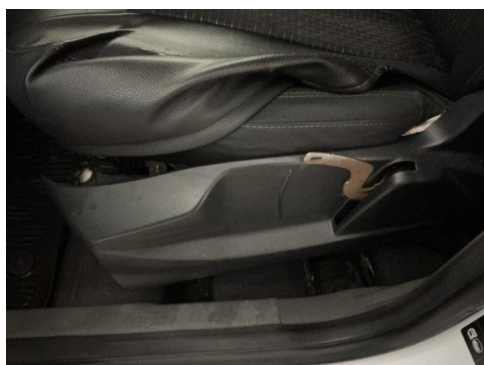
28. Seter

| Ref.Id | Repareres | Resultat | Beskrivelse |
|---|---|---|---|
| 98.5 | Seter | Feil med seteregulering/lås: | Venstre foran |

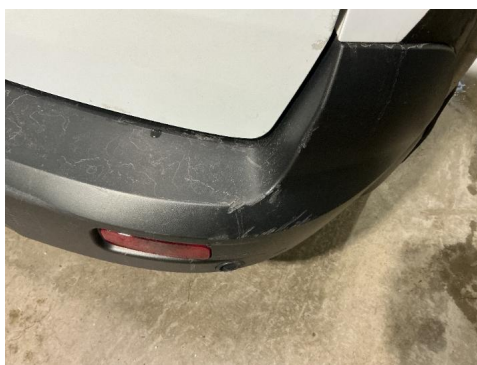
29. Støtfanger bak

| Ref.Id | Repareres | Resultat | Beskrivelse |
|---|---|---|---|
| 86.2 | | Lakkriper: | Støtfanger bak |

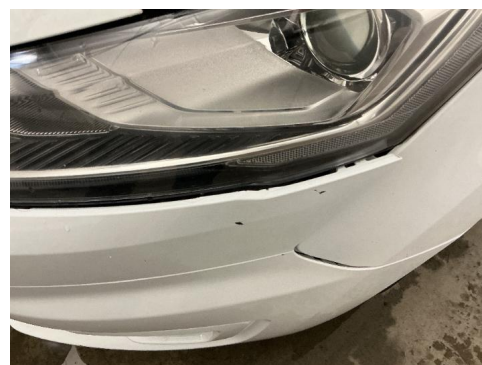
R 30. Støtfanger foran

| Ref.Id | Repareres | Resultat | Beskrivelse |
|---|---|---|---|
| 86.1 | Lakk / karosseri utvendig | Skadet: | Støtfanger foran |
