# NAF Bruktbiltest

**Testdato**  
21.01.2026

| <b>Bilmerke</b> | Peugeot | <b>Motorstørrelse</b> | 1199 cm <sup>3</sup> |
| <b>Modell</b> | 3008 | <b>Motoreffekt</b> | 96 kW |

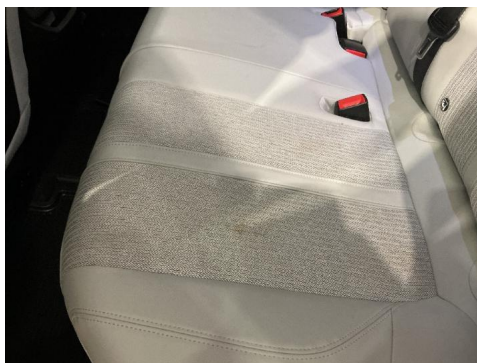
26. Bakseter.

| Ref.Id | Repareres | Resultat | Beskrivelse |
|---|---|---|---|
| 45.3 | Bakseter. | Misfarget/skittent: | Venstre bak |

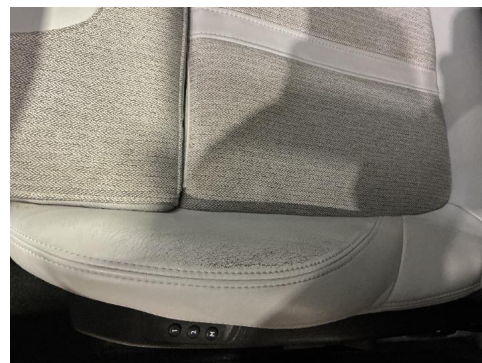
R 27. Førersete.

| Ref.Id | Opplysning | Resultat | Beskrivelse |
|---|---|---|---|
| 44.7 | Førersele. | Slitasje/sprekker på sete | |

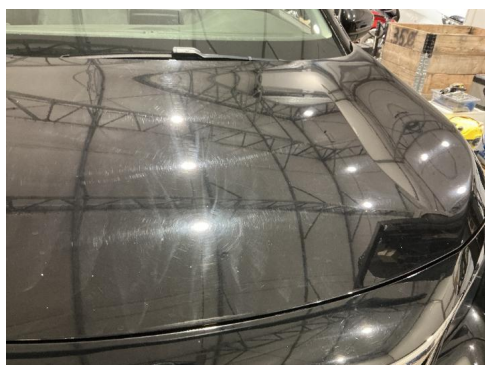
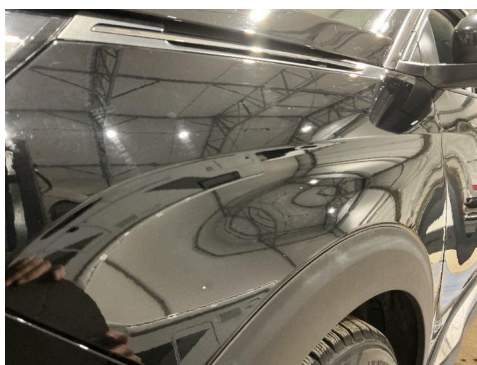
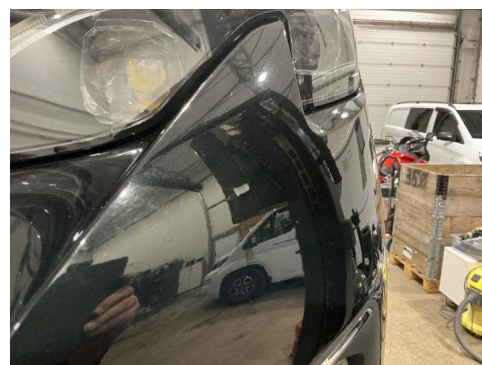
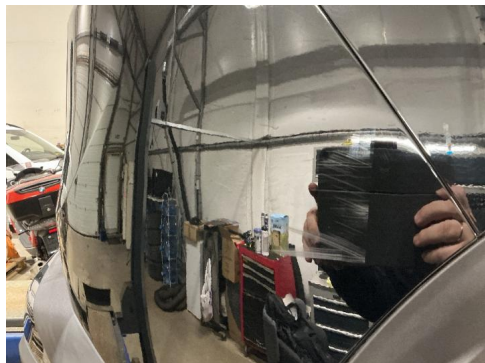
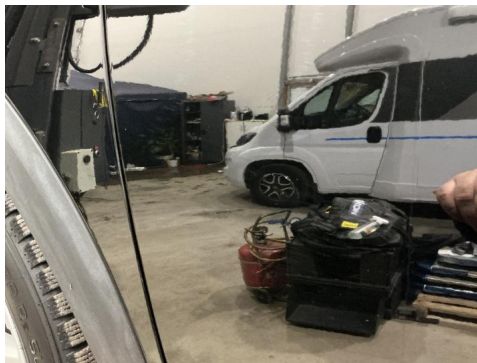
| Ref.Id | Repareres | Resultat | Beskrivelse |
|---|---|---|---|
| 54.2 | Lakk / karosseri utvendig. | Lakkriper: | Støtfanger foran, Støtfanger bak |
| 54.3 | | Steinsprut/lakksår | Venstre forskjerm, Panser |
| 54.6 | | Lakkblærer | Venstre fordør |

| Ref.Id | Opplysning | Resultat | Beskrivelse |
|---|---|---|---|
| 54.17 | Lakk / karosseri utvendig. | Diverse småbulker/lakkriper | |
| 54.18 | | Diverse steinsprut/lakksår | |
| 54.31 | | Bilen er delvis omlakkert: | |

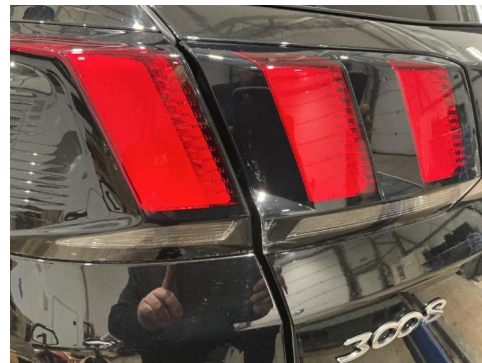
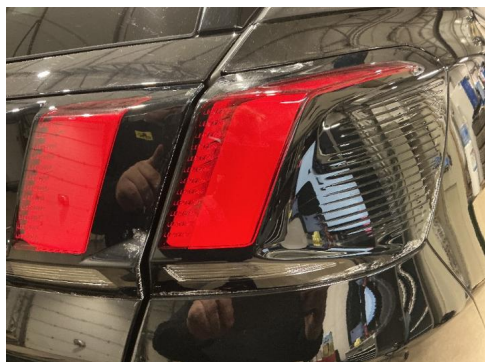
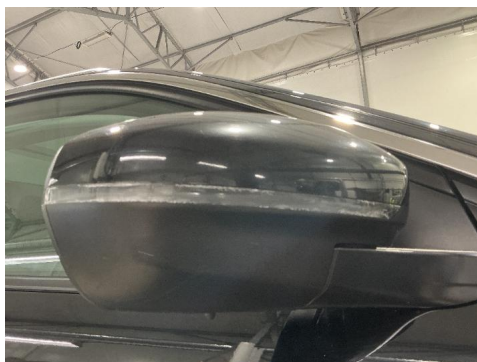
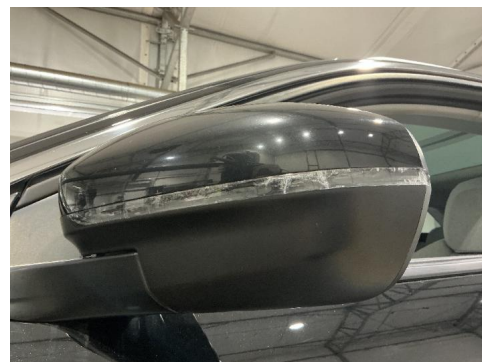
| Ref.Id | Repareres | Resultat | Beskrivelse |
|---|---|---|---|
| 28.3 | Lykter/lys - tilstand. | Kraketert lykteglass | Venstre baklys, Høyre baklys, Høyre sideblink, Venstre sideblink |

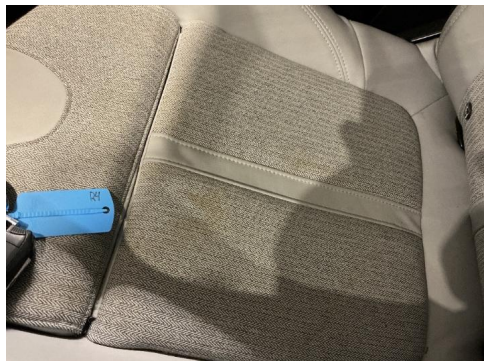
37. Passasjerseate.

| Ref.Id | Repareres | Resultat | Beskrivelse |
|---|---|---|---|
| 46.4 | Passasjersele. | Misfarget/skittent: | |
