NAF Bruktbiltest

Testdato
23.01.2026

Bilmerke	Ford	Motorstørrelse	998 cm ³
Modell	FOCUS	Motoreffekt	92 kW
Type	DYB	Aksler i drift	1
Registreringsnr.	ZH38591	Drivstofftype	Bensin
Understellsnr.	WF0KXXGCBKDP34914	Kjøretøygruppe	101
Km.stand.	97330	Bruktimportert	Nei
Farge	Svart	Registreringsår	2013
Karosseritype	Kombikupé	Registrert første gang	11.06.2013
		Frist for neste EU kontroll	25.08.2026

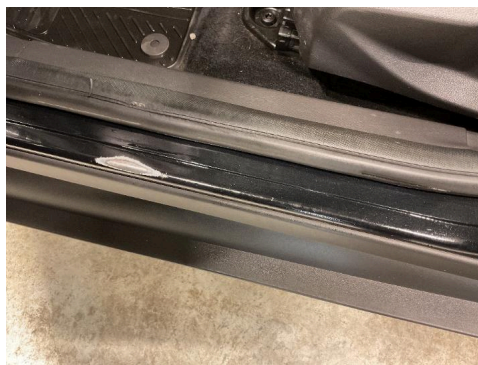
29. Døråpning.

Ref.Id	Repareres	Resultat	Beskrivelse
21.4	Varmeapparat / klimaanlegg (AC).	Svak eller ingen varme fra varmeapparat,	
31.8	Bremsevirkning.	Ulyd i bremseser	
41.3	Kjølesystem.	Lavt kjølevæsknivå	
49.1	Elektrisk vindusheis.	Elektrisk vindusheis, feil funksjon/virkning	Høyre fordør
50.1	Døråpning.	Sår eller skade:	Venstre fordør
62.1	Bagasjeromstildekning/rollo	Mangler.	
64.1	Lakk / karosseri utvendig.	Skadet:	Venstre forskjerm
64.2		Lakkriper:	Venstre baddør, Venstre bakskjerm, Støtfanger bak
87.7	Bremsekive/klosser utvendig	Bremsekivetykkelse er under fabrikantens minimumsmål	Venstre foran, Høyre foran
