TOYOTA PROACE CITY 131 HK AUTOMAT FORHJULSDRIFT

TESTDATO: 26.09.2025

KJ58089

NBF Tilstandsrapport er utarbeidet av Norges Bilbransjeforbund og Forbrukerrådet.

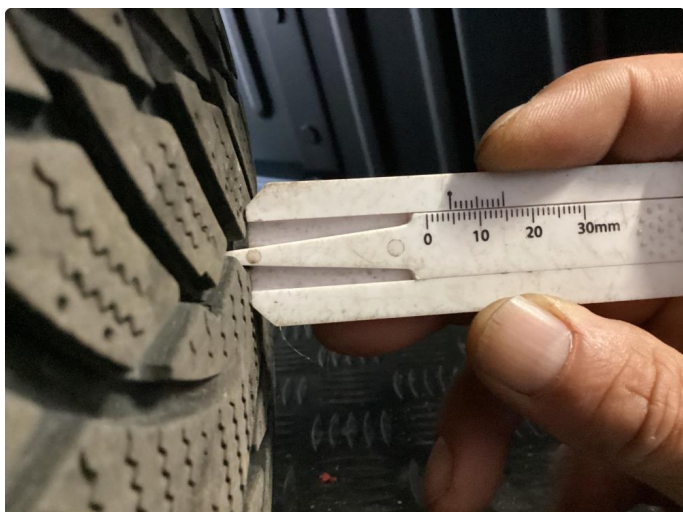
| Punkt | Beskrivelse | Plassering |
|---|---|---|
| 1.1 Dekk/Felger | for liten mønsterdybde vinterdekk. VURDERES VED SALG. | |

1.1 For liten mønsterdybde vinterdekk. VURDERES VED SALG.

| | VENSTRE FORAN | HØYRE FORAN | VENSTRE BAK | HØYRE BAK |
|---|---|---|---|---|
| MØNSTERDYBDE VINTERDEKK (MM) | 4,5 | 4,5 | 5 | 5 |

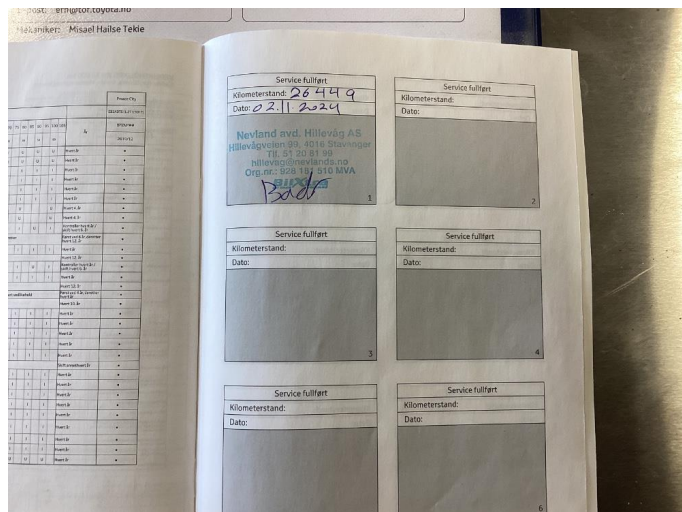
| Punkt | Beskrivelse | Plassering |
|---|---|---|
| 2.1 Opplysninger | dokumentert service, se bilde | |

2.1 Dokumentert service, se bilde
