CUPRA BORN BAKHJULSDRIFT

TESTDATO: 14.01.2026

EH94803

CHASSISNR: VSSZZK12RP023113

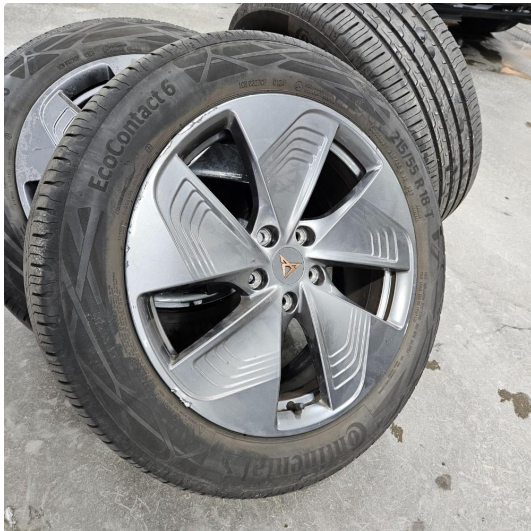
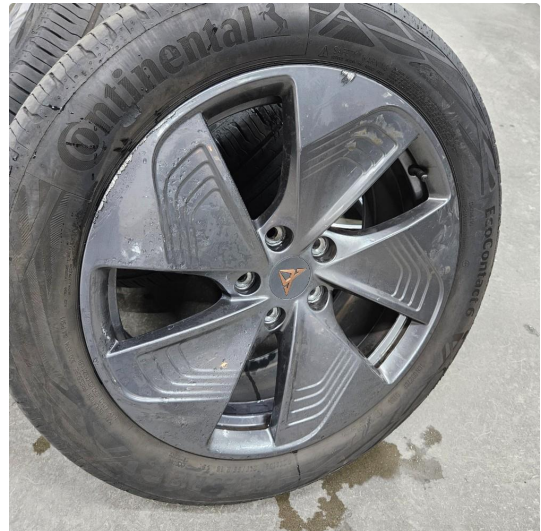
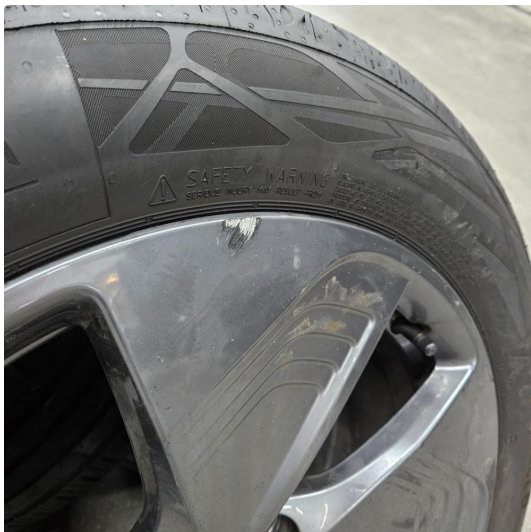
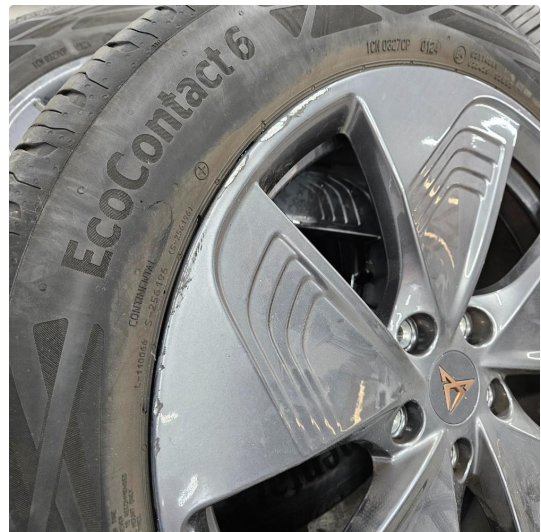
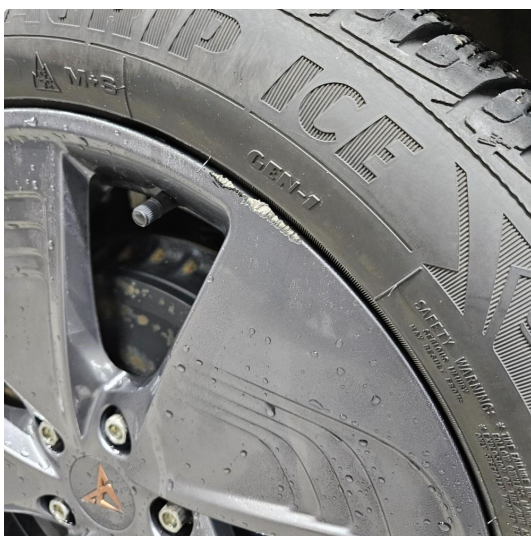
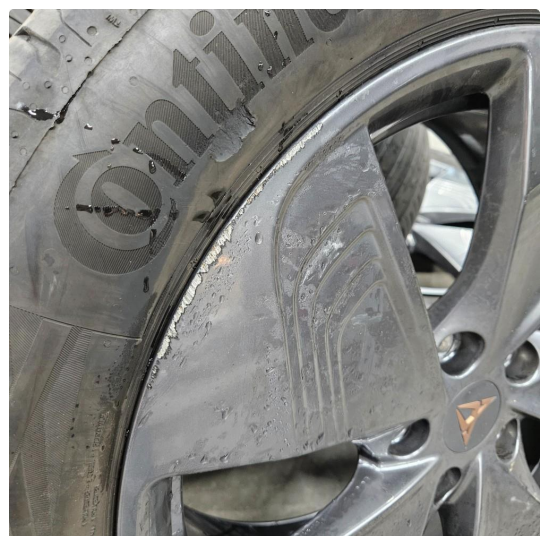
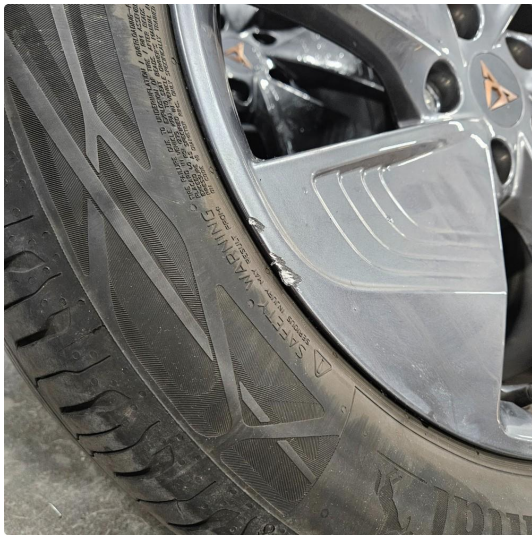
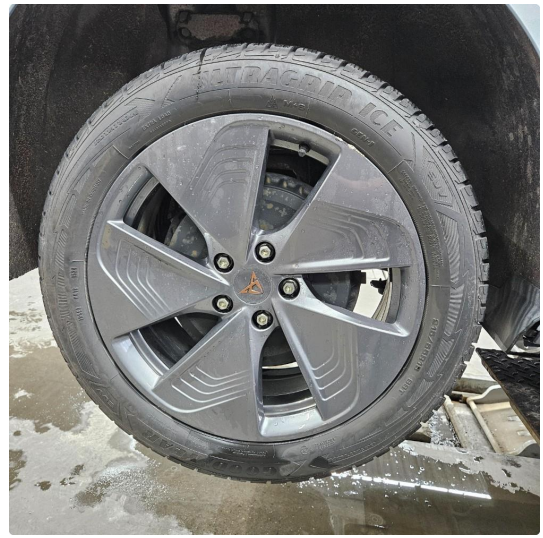
| Punkt | | Beskrivelse | Plassering |
|---|---|---|---|
| 1.1 | Dekk/Felger | skrubbermerker på sommer/vinter-felger | |

1.1 Skrubbermerker på sommer/vinter-felger

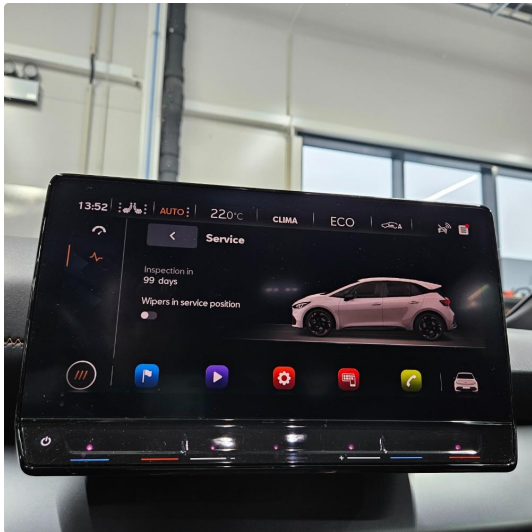
| Punkt | | Beskrivelse | Plassering |
|---|---|---|---|
| 2.1 | Service | bilens leveres med ny service utført | |

2.1 Bilen leveres med ny service utført
