# NAF Bruktbiltest

**Testdato**  
15.01.2026

| Bilmerke | Iveco | Motorstørrelse | 2287 cm <sup>3</sup> |
| Modell | Daily | Motoreffekt | 115 kW |

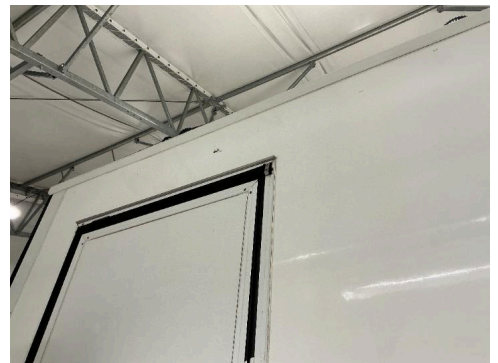
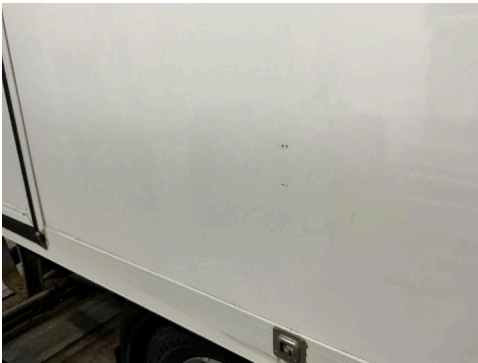
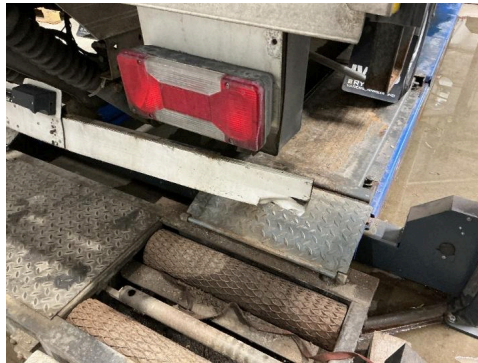
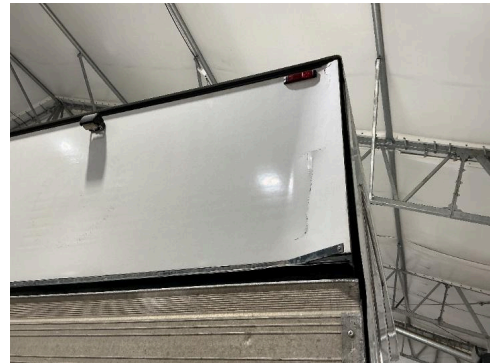
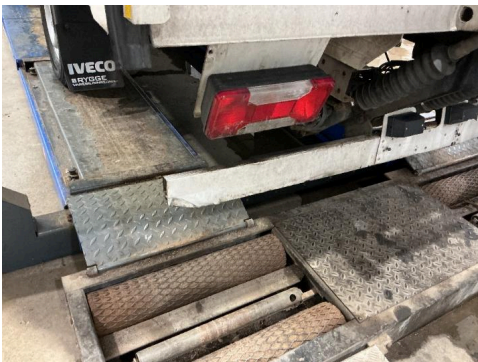
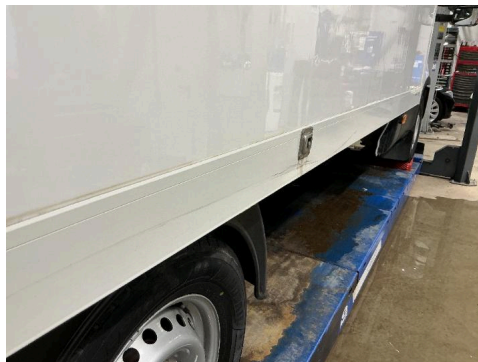
| Ref.Id | Repareres | Resultat | Beskrivelse |
|---|---|---|---|
| 86.17 | | * Skader i skap/påbygg | |

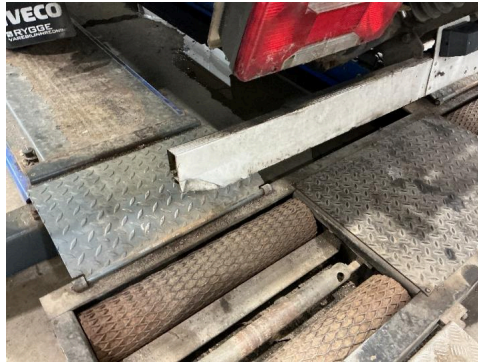
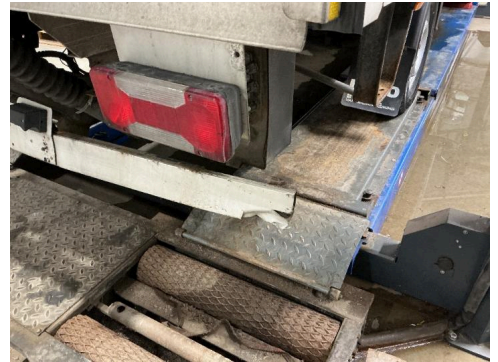
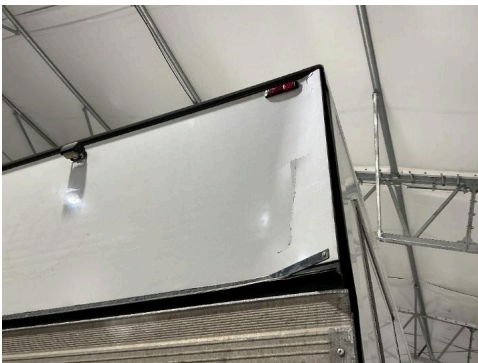
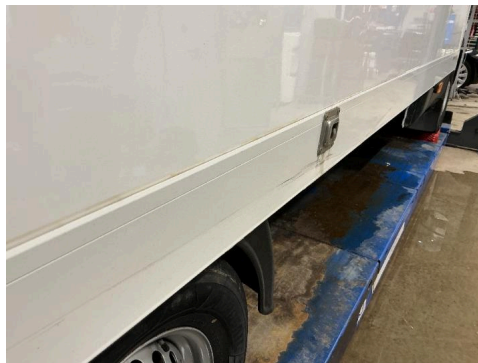
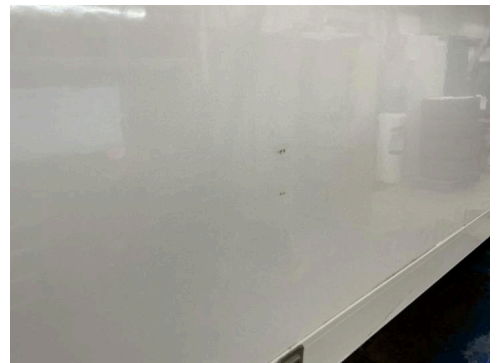
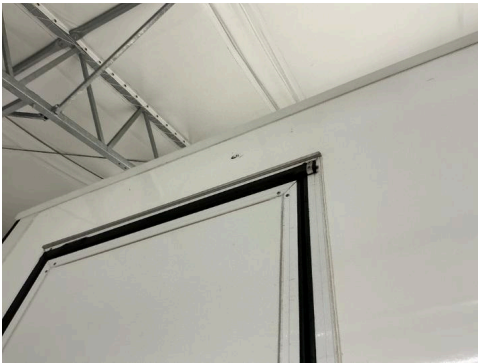
| Ref.Id | Repareres | Resultat | Beskrivelse |
|---|---|---|---|
| 86.1 | Lakk / karosseri utvendig | Skadet: | Venstre forskjerm, Støtfanger foran |

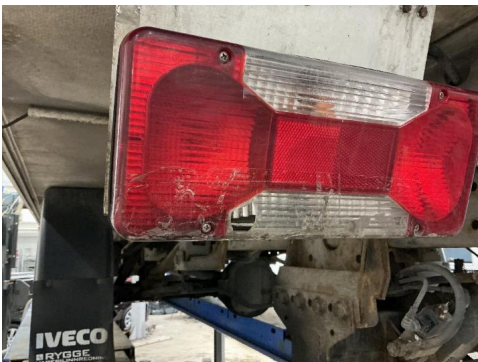
34. Lys

| Ref.Id | Repareres | Resultat | Beskrivelse |
|---|---|---|---|
| 17.1 | Lys | Virker ikke: | Høyre sideblink |
| 17.5 | | Skadet lykteglass: | Venstre baklys |

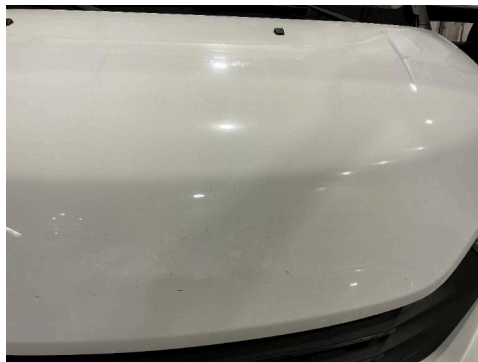
**R** 35. Panser

| Ref.Id | Repareres | Resultat | Beskrivelse |
|---|---|---|---|
| 86.13 | | Steinsprut/lakksår | Panser |

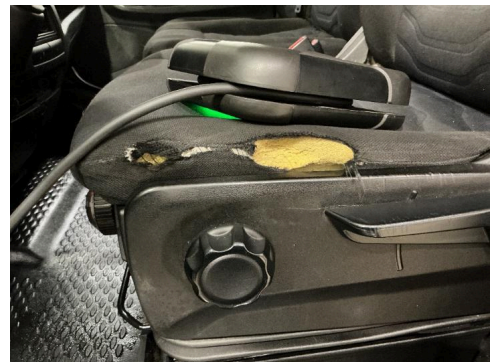
**R** 36. Seter

| Ref.Id | Repareres | Resultat | Beskrivelse |
|---|---|---|---|
| 98.3 | Seter | Hull/rift gjennom setetrekk: | Venstre foran |
